ZAMAWIAJĄCY: Urząd Morski w Szczecinie
70-207 Szczecin
Plac Batorego 4

DOKUMENTACJA PROJEKTOWA

PROJEKT BUDOWLANO-WYKONAWCZY REMONTU STAWY GÓRNEJ I DOLNEJ NABIEŻNIKA „POLICE” CZĘŚĆ I- STAWA GÓRNA

GDAŃSK GRUDZIEŃ 2010

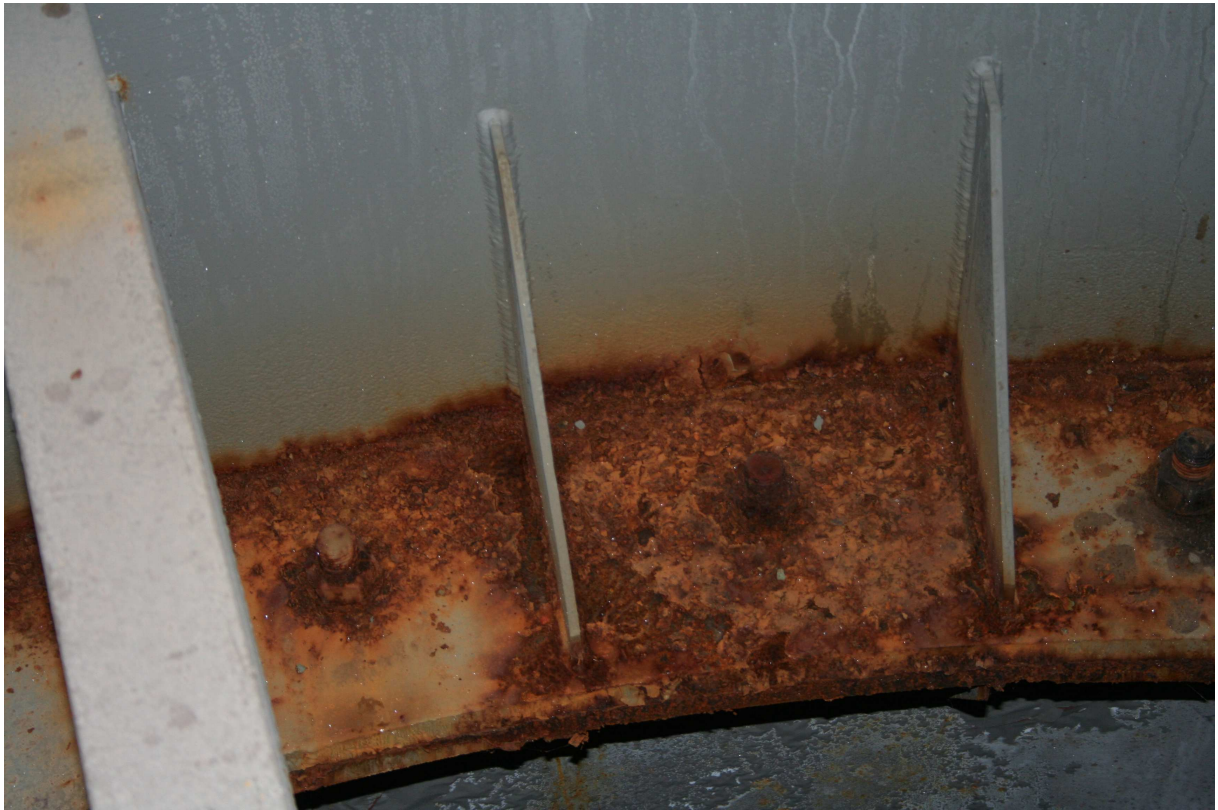
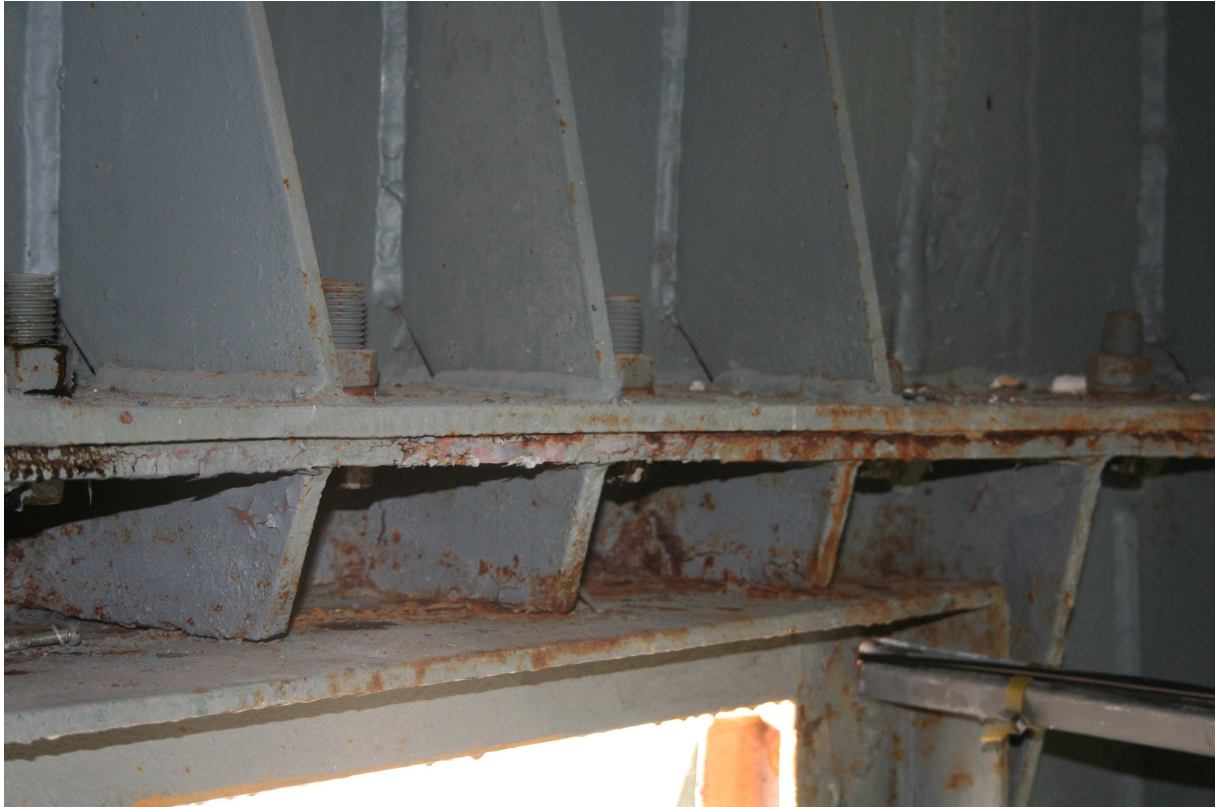
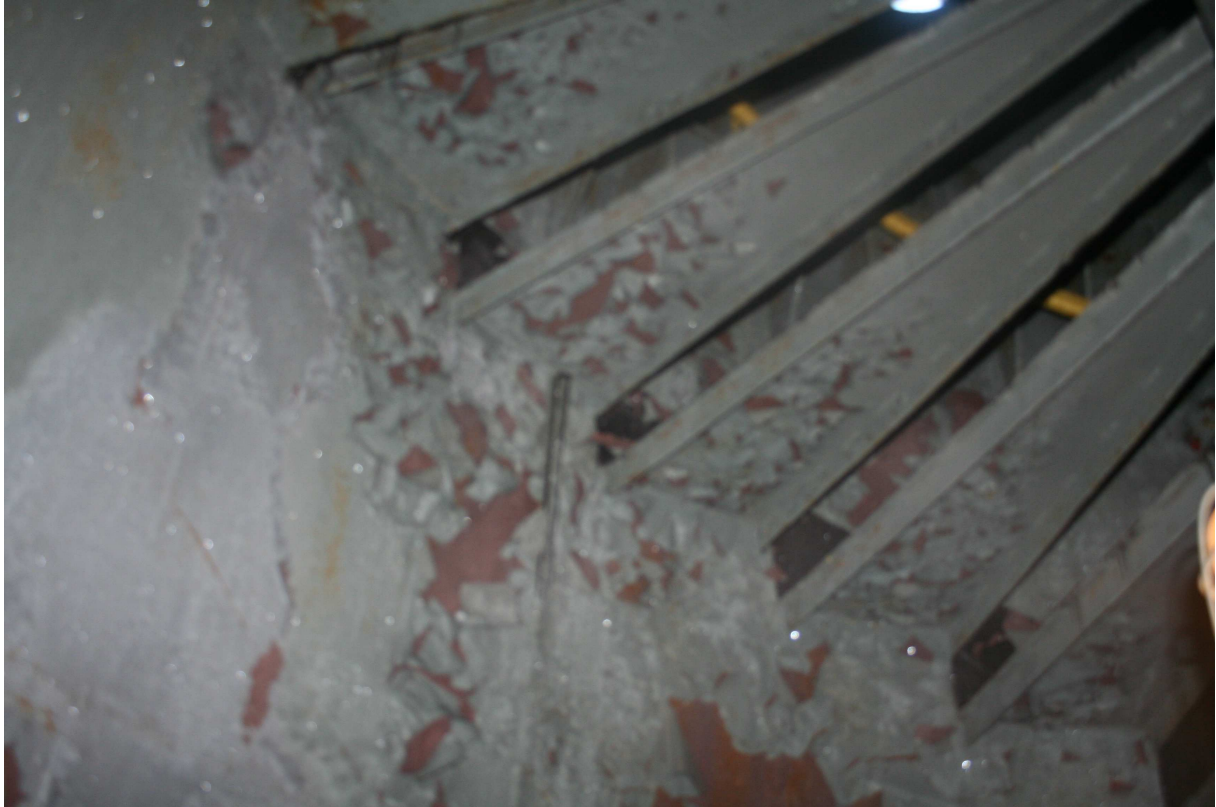
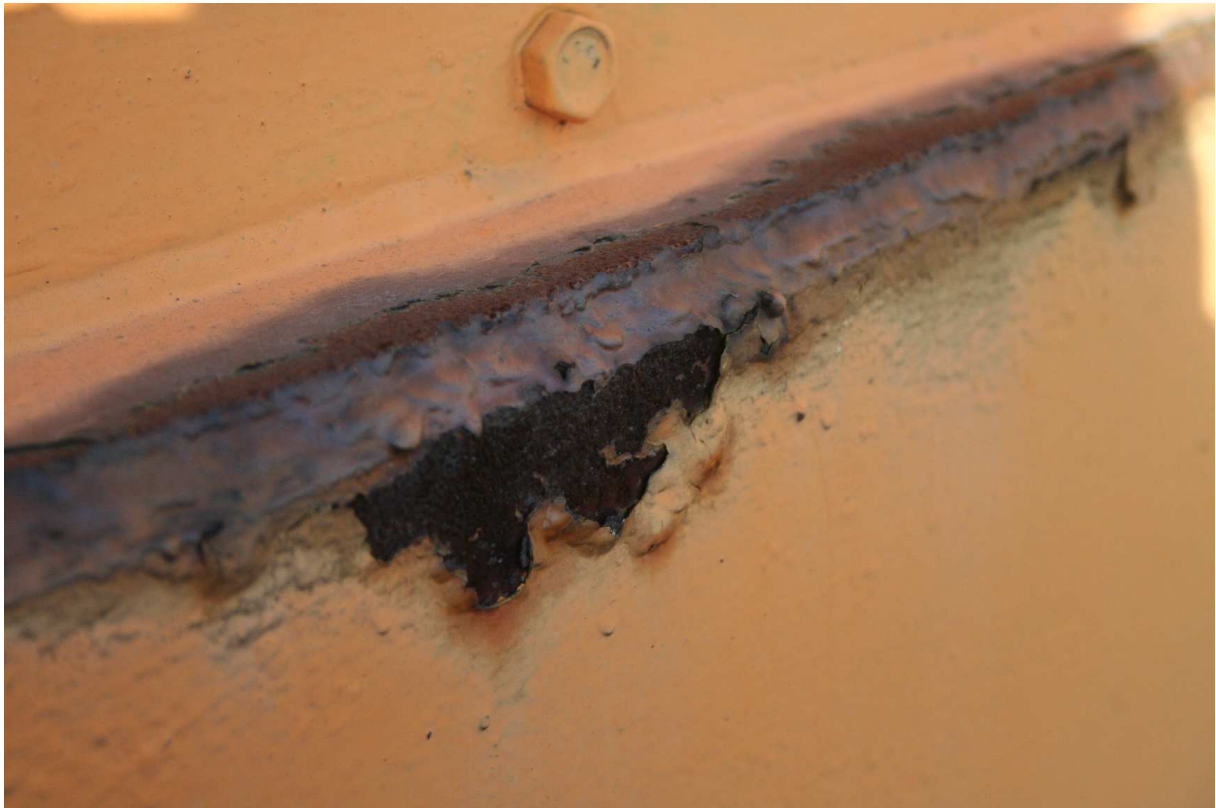
- konstrukcja nośna stawy znajduje się w ogólnie dobrym stanie technicznym i nie wymaga prac remontowych
- na zewnętrznej powierzchni stawy znajdują się liczne ogniska korozji, całość powierzchni wymaga oczyszczenia, zabezpieczenia antykorozyjnego i pomalowania
- na powłoka malarska wewnętrznej powierzchni stawy w złym stanie- liczne złuszczenia farby
- brak około 7% śrub łączących segmenty stawy, większość śrub w dobrym stanie technicznym
- uszczelnienie między segmentami stawy w złym stanie technicznym- liczne braki (o czym świadczą liczne prześwity światła z zewnątrz)
- wewnątrz stawy stwierdzono liczne skroplenia i kałuże co świadczy o braku dostatecznej wentylacji wnętrza stawy

Stan techniczny stawy obrazują poniższe fotografie:

- Oczyszczenie od wewnątrz i od zewnątrz połączeń segmentów stawy (kołnierzy stalowych)
- Montaż taśmy bednarskiej od zewnątrz stawy
- Usunięcie i oczyszczenie resztek dotychczasowego kitu uszczelniającego kołnierze
- Wypełnienie przestrzeni między kołnierzami masą poliuretanową
- Wymiana i uzupełnienie ubytków w śrubach łączących segmenty stawy
- Demontaż i remont elementów ruchomych stawy (drzwi bryzgoszczelne etc)
- Oczyszczenie i pomalowanie wewnętrznej części stawy
- Oczyszczenie i pomalowanie zewnętrznej części stawy
