ZAMAWIAJĄCY: Urząd Morski w Szczecinie
70-207 Szczecin
Plac Batorego 4

DOKUMENTACJA PROJEKTOWA

PROJEKT BUDOWLANO-WYKONAWCZY REMONTU STAWY GÓRNEJ I DOLNEJ NABIEŻNIKA „POLICE” CZĘŚĆ II- STAWA DOLNA

GDAŃSK GRUDZIEŃ 2010

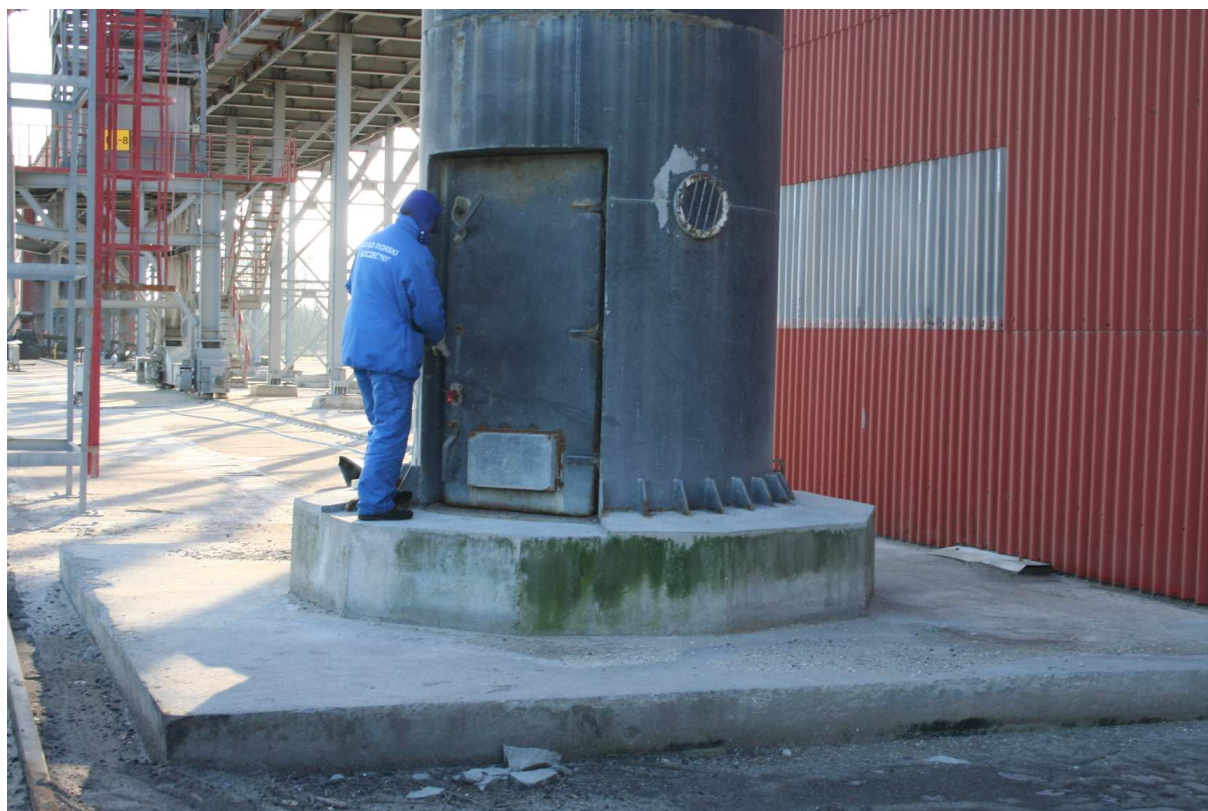
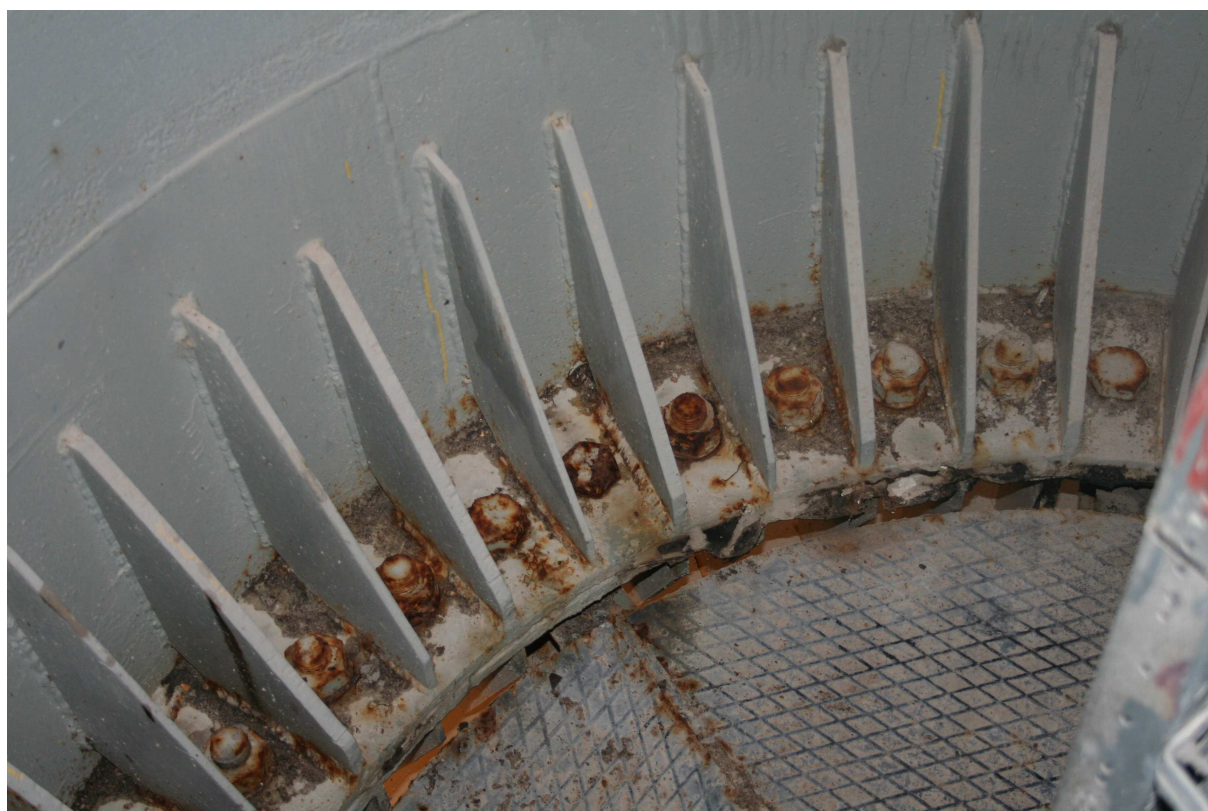
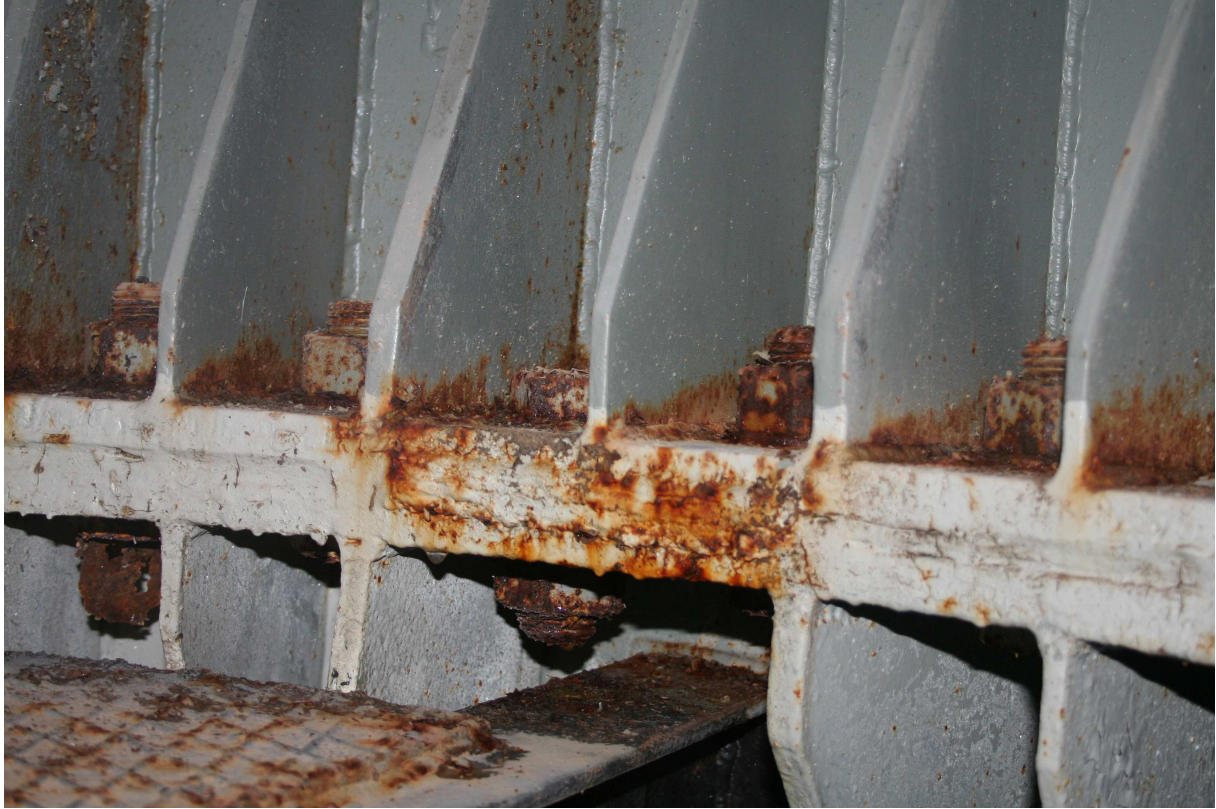
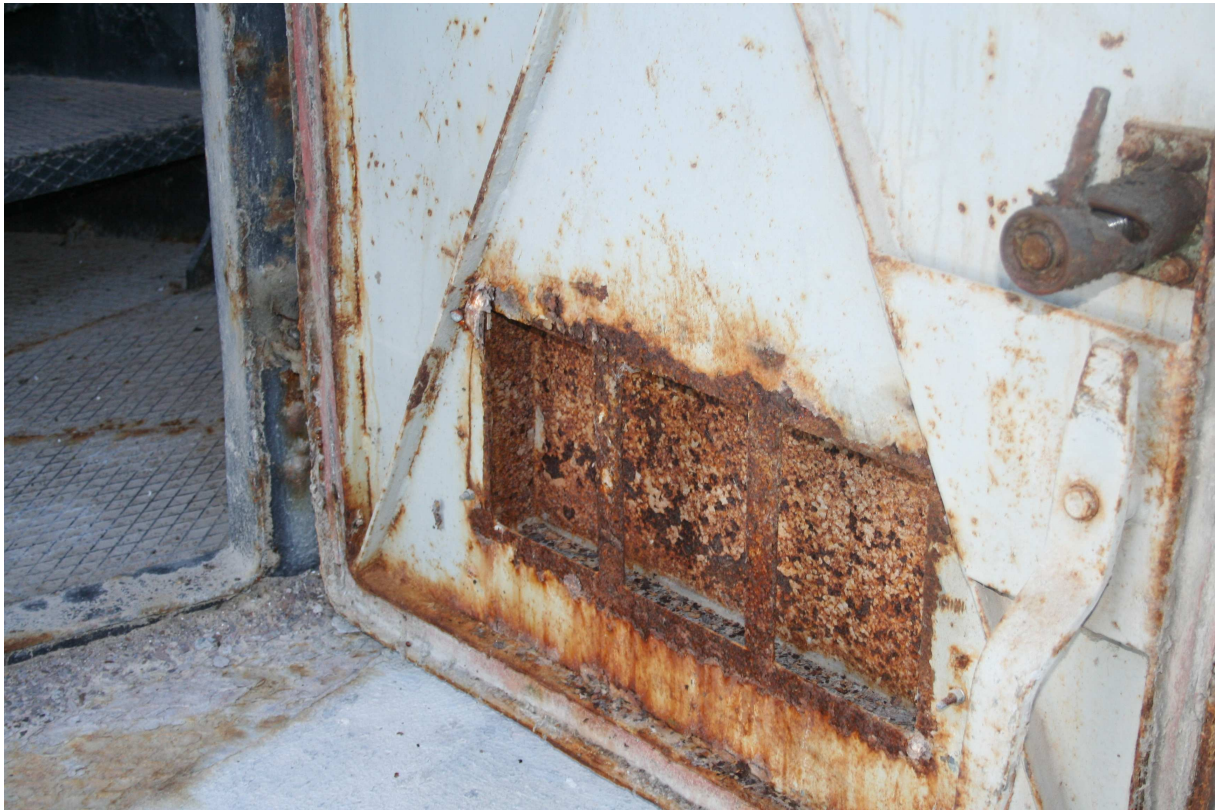
- konstrukcja nośna stawy znajduje się w ogólnie dobrym stanie technicznym i nie wymaga prac remontowych, a jedynie konserwacyjne
- na zewnętrznej powierzchni stawy znajdują się liczne ogniska korozji, całość powierzchni wymaga oczyszczenia, zabezpieczenia antykorozyjnego i pomalowania
- na powłoka malarska wewnętrznej powierzchni stawy w złym stanie- liczne złuszczenia farby
- stopień korozji śrub łączących segmenty stawy jest bardzo duży, w związku z czym do wymiany kwalifikują się wszystkie śruby łączące segmenty
- uszczelnienie między segmentami stawy w złym stanie technicznym- liczne braki (o czym świadczą liczne prześwity światła z zewnątrz)
- wewnątrz stawy stwierdzono liczne skroplenia i kałuże co świadczy o braku dostatecznej wentylacji wnętrza stawy

Stan techniczny stawy obrazują poniższe fotografie:

- Oczyszczenie od wewnątrz i od zewnątrz połączeń segmentów stawy (kołnierzy stalowych)
- Montaż taśmy bednarskiej od zewnątrz stawy
- Usunięcie i oczyszczenie resztek dotychczasowego kitu uszczelniającego kołnierze
- Wypełnienie przestrzeni między kołnierzami masą poliuretanową
- Wymiana śrub łączących segmenty stawy
- Demontaż i remont elementów ruchomych stawy (drzwi bryzgoszczelne etc)
- Oczyszczenie i pomalowanie wewnętrznej części stawy
- Oczyszczenie i pomalowanie zewnętrznej części stawy
