Szczecin, dn. 30 września 2013 r.

Dyrektor Andrzej Borowiec  
Urząd Morski w Szczecinie  
Plac Batorego 4  
70-207 Szczecin

**Ocena archeologiczna znaleziska w Kanale Mielńskim w wyniku rozstrzygniętego przetargu w oparciu o zawartą umowę nr DBM/ZIU-II-3791/1/13/13**

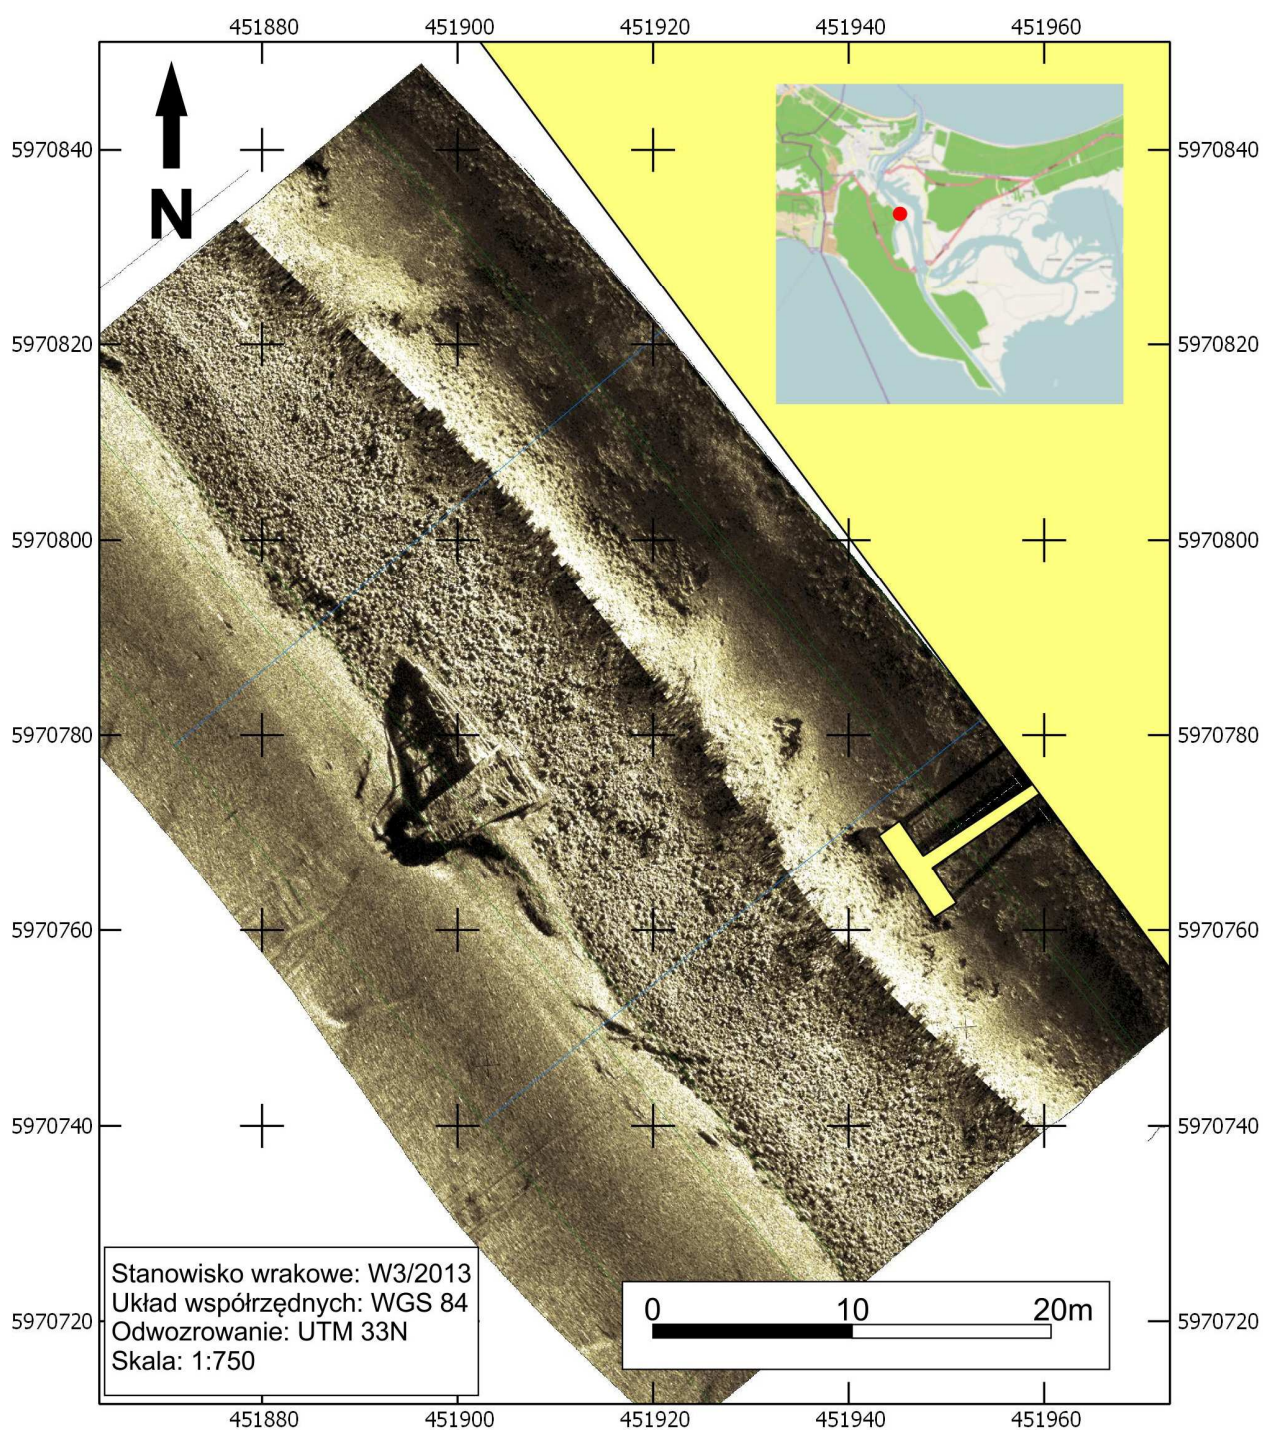
(ryc.1), na pozycji:

(Ryc.1.) Sonogram wykonany przez firmę Hydro Graf podczas pierwszych oględzin stanowiska z dn. 08.04.2013 (materiały udostępnione przez Urząd Morski w Szczecinie)

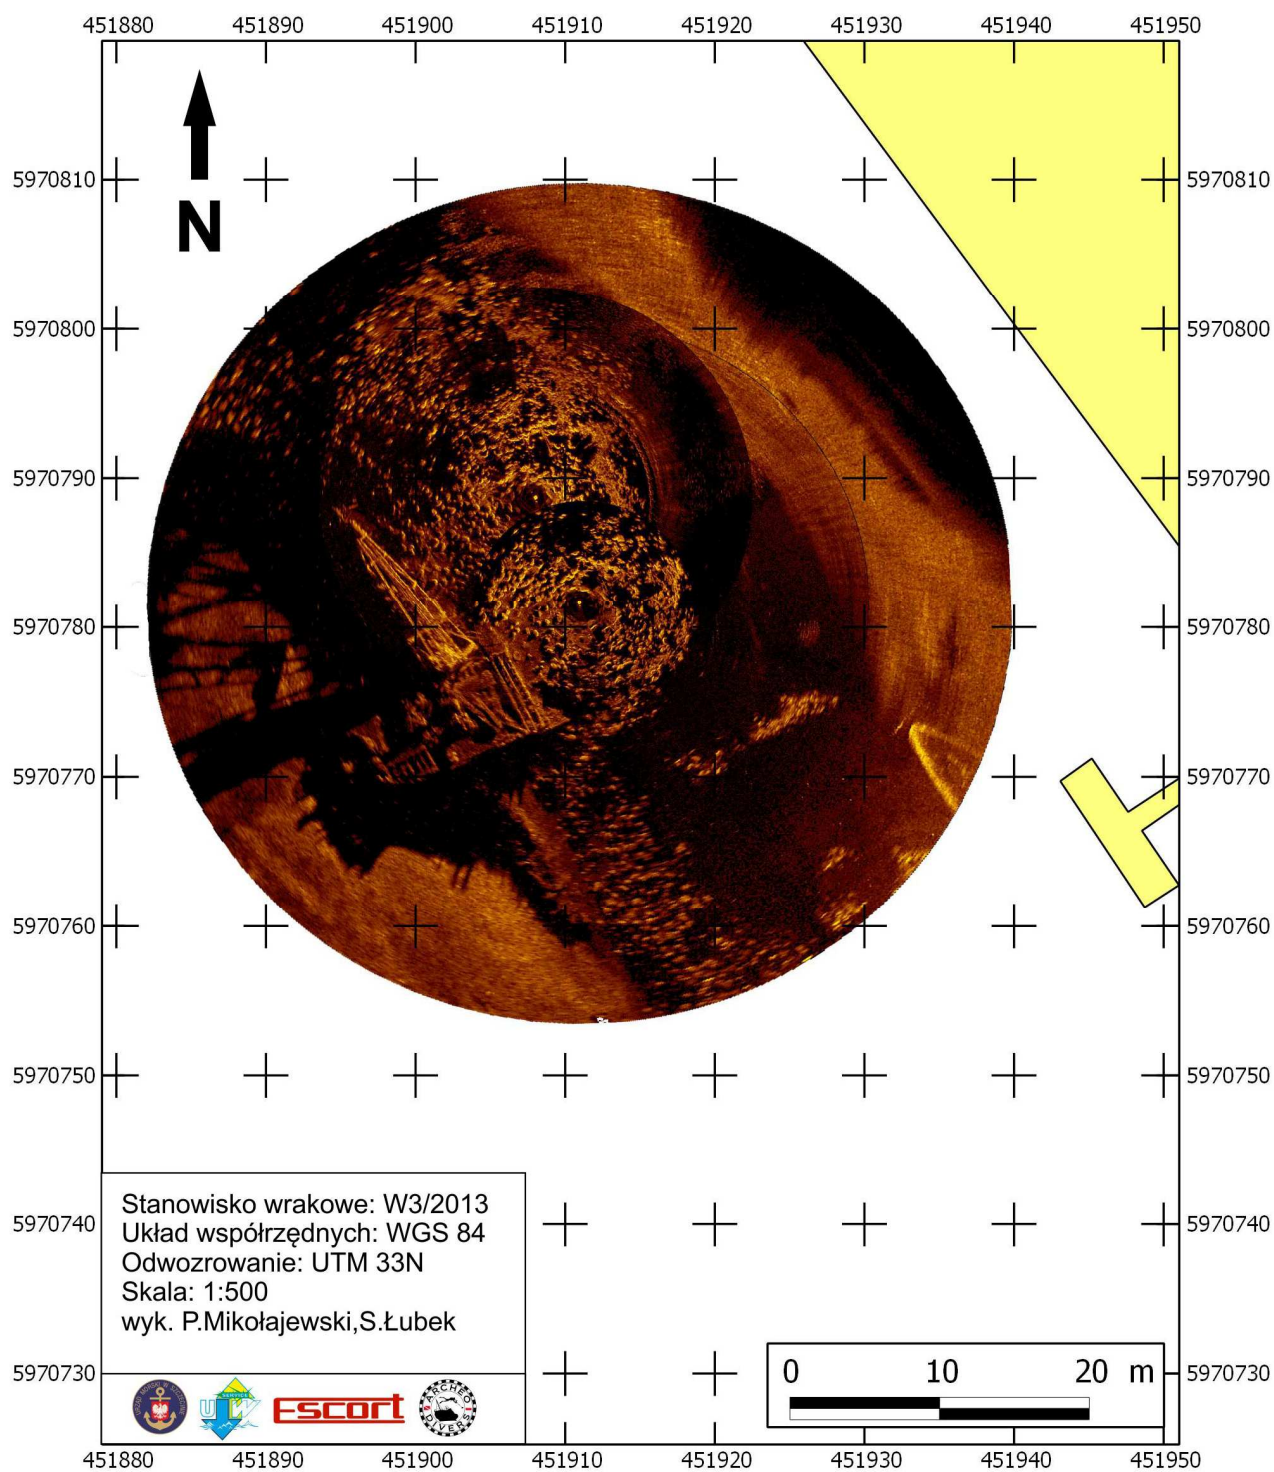
Wrześniową prospekcję stanowiska wrakowego o oznaczeniu W3/2013<sup>1</sup> przeprowadzono w dwóch etapach: Pierwszy dotyczył rozpoznania wskazanego obszaru z wykorzystaniem urządzeń hydroakustycznych. W tym celu użyto dookólnego sonaru skanującego wysokiej rozdzielczości Kongsberg Mesotech MS1000 o częstotliwości 675 kHz zamontowanego na robocie podwodnym ROV SAAB SeaEye, model FALCON (sprzęt dostarczony i obsługiwany przez pracowników szczecińskiej firmy ESCORT Sp. z o.o.). Umożliwiło to, zgodnie z wymogami zlecniodawcy na wykonanie powierzchniowej prospekcji dna zarówno w miejscu lokalizacji samego wraku oraz w jego obrębie, w promieniu 30 m. Dane dostarczone z urządzeń hydroakustycznych pozwoliły oszacować rozmiar zalegających na dnie struktur, stopień zniszczenia i ekspozycji całego stanowiska, a także ocenić czy w bliskim sąsiedztwie wraku obecne są inne obiekty o charakterze zabytkowym mogące być w bezpośredniej relacji ze stanowiskiem (ryc.2).

(Ryc.2.) Sonogram wykonany w trakcie prospekcji w dn. Z wykorzystaniem dookólnego sonaru skanującego wysokiej rozdzielczości Kongsberg Mesotech MS1000 o częstotliwości 675 kHz dostarczonego przez firmę ESCORT Sp. z o. o.

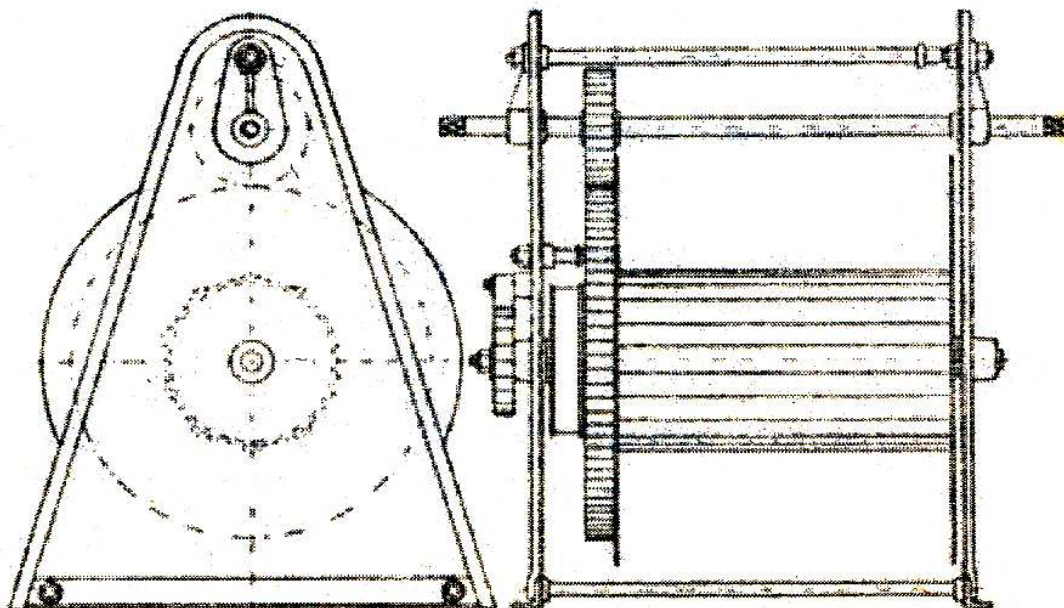
Bezpośrednio na pokładzie jednostki zanotowano obecność pozostałości po osprzęcie pokładowym. Podobnie jak na wraku W-2/2013 badanym w sierpniu br. na pokładzie zlokalizowano podobnych rozmiarów i kształtu wyciągarkę bębnową (ryc.3), która jednak w odróżnieniu od poprzedniej jednostki znajdowała się bliżej śródkręcia i zamontowana została w poprzek osi pokładu. Wśród pozostałych elementów osprzętu pokładowego, udało się zidentyfikować żelazne imadło o wciąż ruchomych elementach. Przy widocznym zakończeniu wraku, blisko burty od strony S zlokalizowano także na pokładzie prostokątny obiekt o poprzecznych wzmocnieniach, o wymiarach 2 m x 3,5 m, choć jego obecność interpretowana jest raczej jako element związany w kratownicową konstrukcją niż osprzętem pokładowym (ryc.4).

Ryc.3. Widna/ wyciągarka bębnowa (wg Teubert 1920)

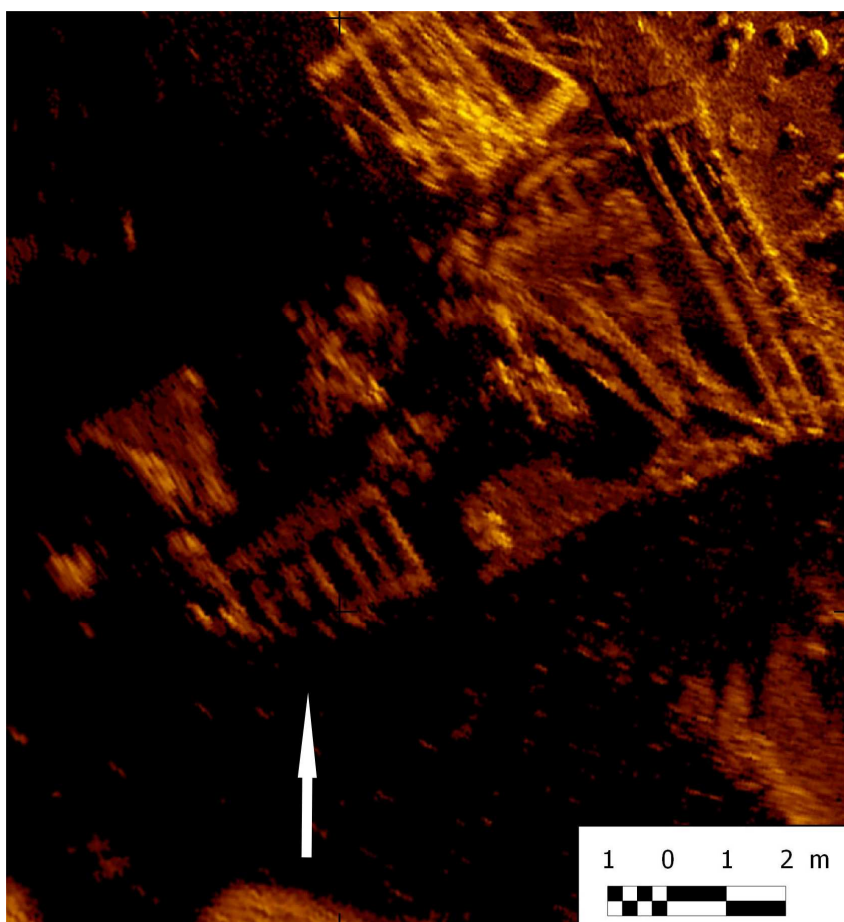
Ryc.4. Niezidentyfikowany obiekt na pokładzie wraku

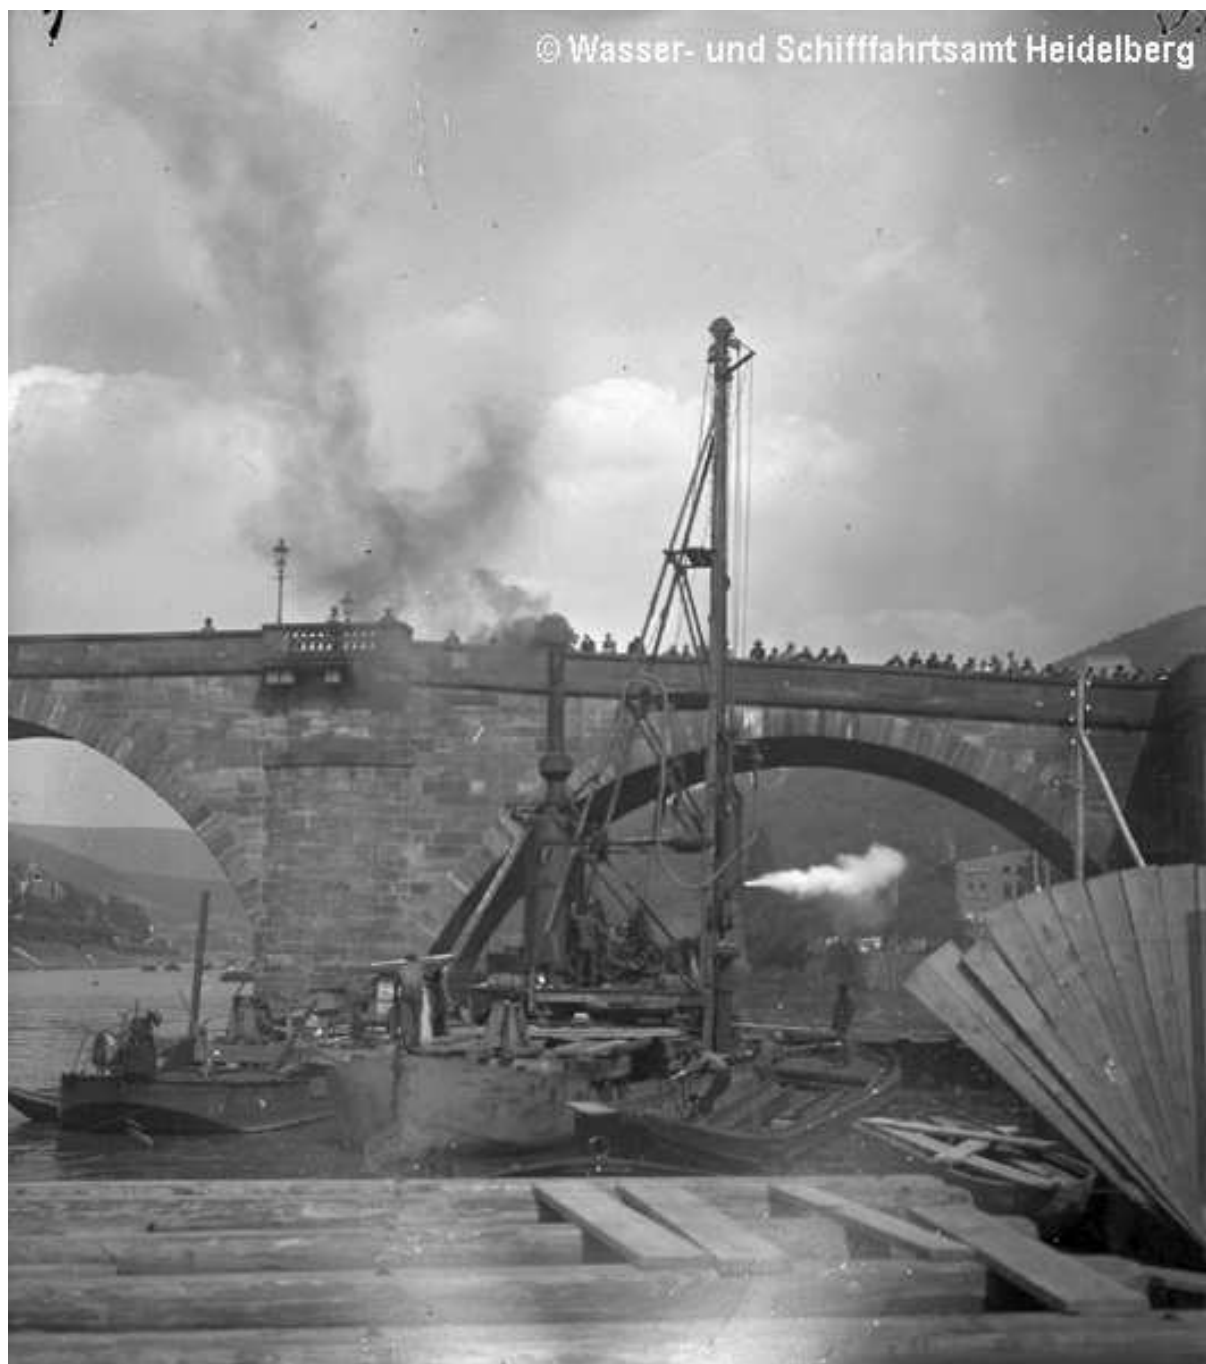
wstępnie określić wrak jako pozostałość po pływającym kafarze umieszczonym na specjalnie w tym celu przystosowanym kadłubie drewnianej jednostki, być może barki rzecznej (ryc.5). Na podobną konstrukcję, choć o znacznie większych rozmiarach, natrafiono w trakcie poprzednich badań stanowiska wrakowego, wykonanych na zlecenie Urzędu Morskiego pod koniec sierpnia br., oznaczonego jako W-1/2013. Niestety znaczny stopień zniszczeń oraz fakt zalegania części struktur pod powierzchnią stoku kanału nie pozwolił na wykonanie pełnej identyfikacji jednostki co do jej ostatecznej funkcji, wymiarów oraz chronologii.

Ryc.5. Przedwojenna fotografia przedstawiająca katar ustawiony na jednostce rzecznej (źródło: Wasser- und Schiffahrtamt Heidelberg)

W związku z występowaniem na stanowisku wrakowym W-3/2013 obiektów, które mogą mieć charakter zabytkowy zaleca się, wydobyć wszystkie elementy wyposażenia jednostki na powierzchnię jeszcze przed rozpoczęciem prowadzenia prac w tym rejonie. Przede wszystkim należy wydobyć kratownicę dźwigu/kafaru, pozostałości wciągarek, widoczne wyposażenie warsztatowe oraz wszystkie luźne elementy wyposażenia jednostki. Prace muszą być wykonywane przez ekipę nurków posiadających doświadczenie przy zabytkach nautycznych, pod nadzorem archeologa podwodnego oraz powinny ze względu na bardzo trudne warunki hydrologiczne akwenu (prowadzone prace czerpalne oraz duży ruch jednostek pływających) odbywać się z użyciem pojazdu podwodnego typu ROV wyposażonego w kamerę oraz sonar dookólnym wysokiej częstotliwości. Ze względu na bardzo trudne warunki hydrologiczne akwenu po zakończeniu prac zaleca się zrobić mozaikę sonarową dna oraz ponownie zadokumentować pozostałości kadłuba wraku. Wydobyte na powierzchnię zabytki muszą zostać zadokumentowane i odpowiednio zabezpieczone do czasu poddania ich konserwacji. Zgodnie z ustawą z dn. 23.07.2003 r. „O ochronie zabytków i opiece nad zabytkami” ponadto zaleca się przekazanie wszelkich wydobytych w trakcie prac obiektów o charakterze zabytkowym odpowiedniej jednostce muzealnej celem dalszych czynności konserwatorskich oraz poinformowaniu o tym fakcie Wojewódzkiego Urzędu Ochrony Zabytków celem ewidencji i objęciu wszelkich przedmiotów noszących znamiona zabytku odpowiednią opieką.

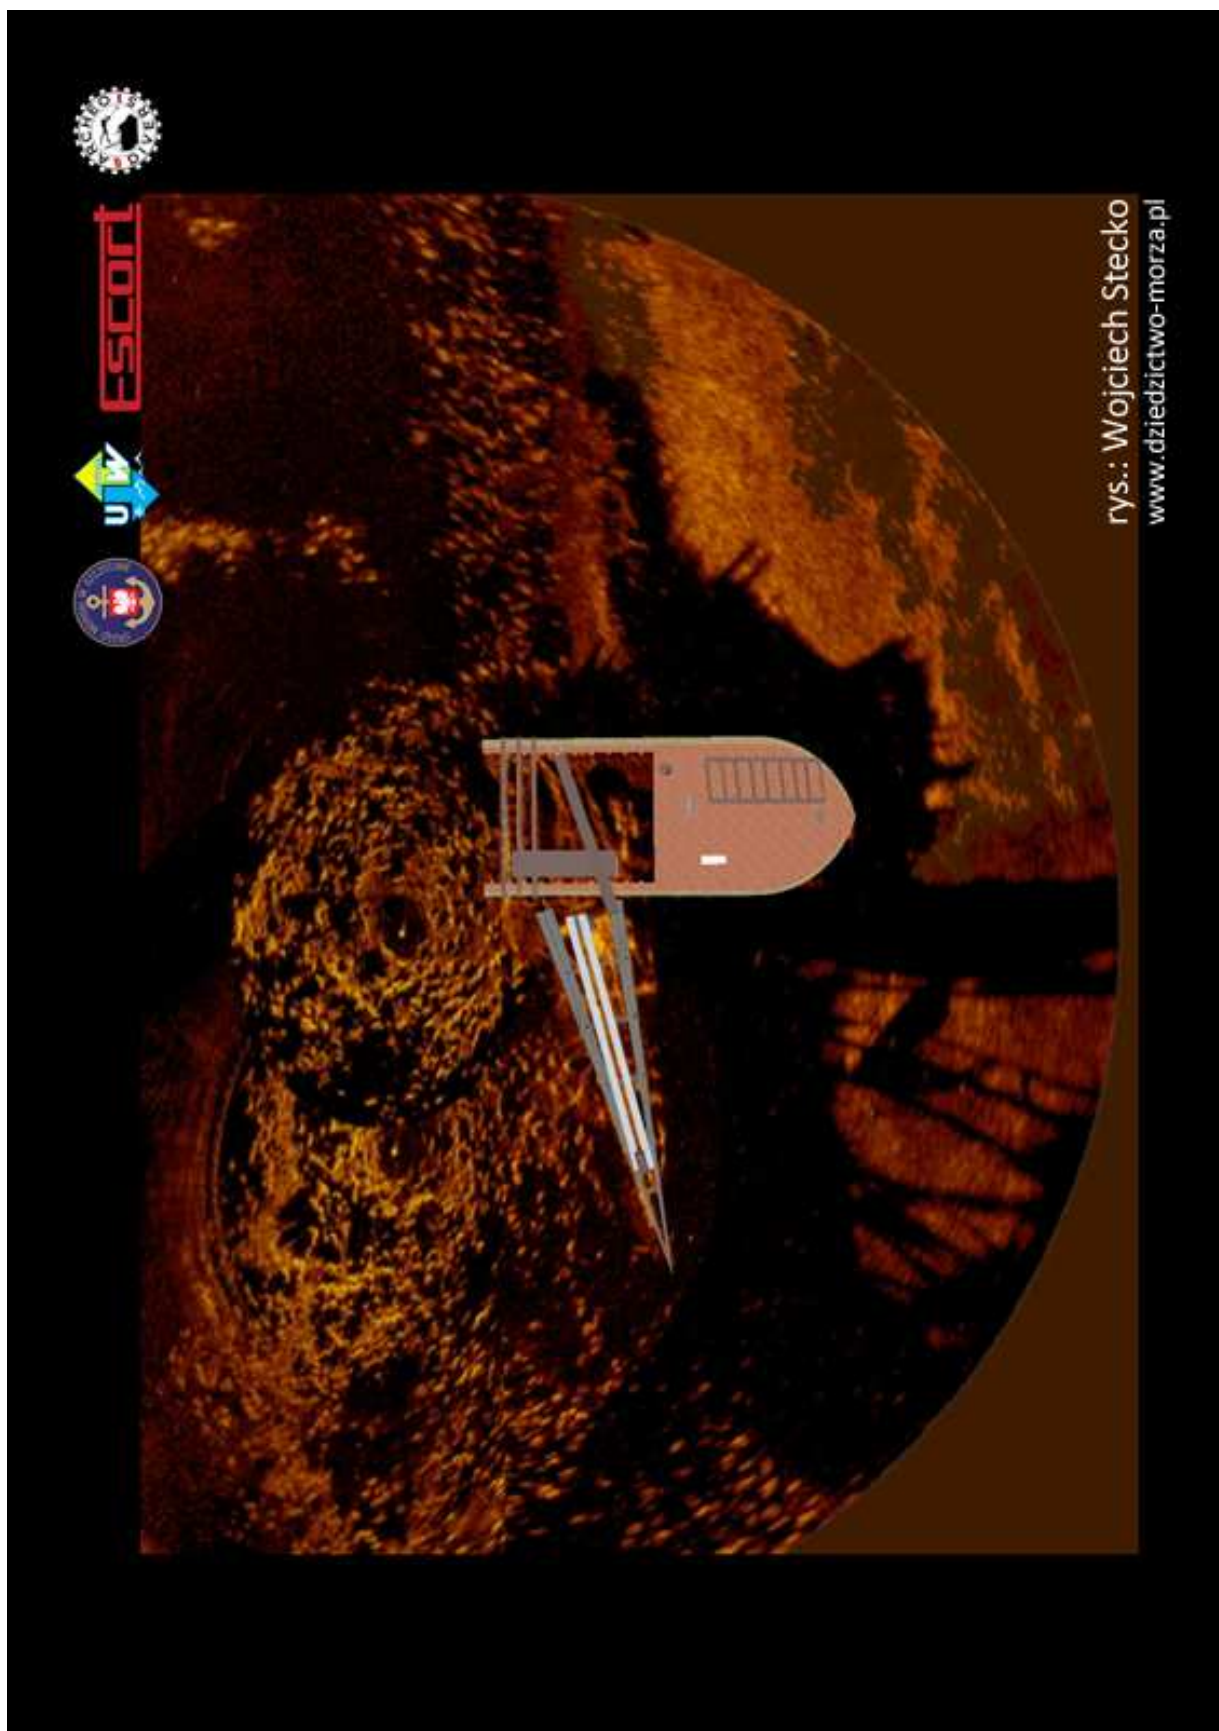
Ryc.6. Model 3D na podstawie obrazu sonarowego wykonanego przez sonar MS1000 (675 kHz).

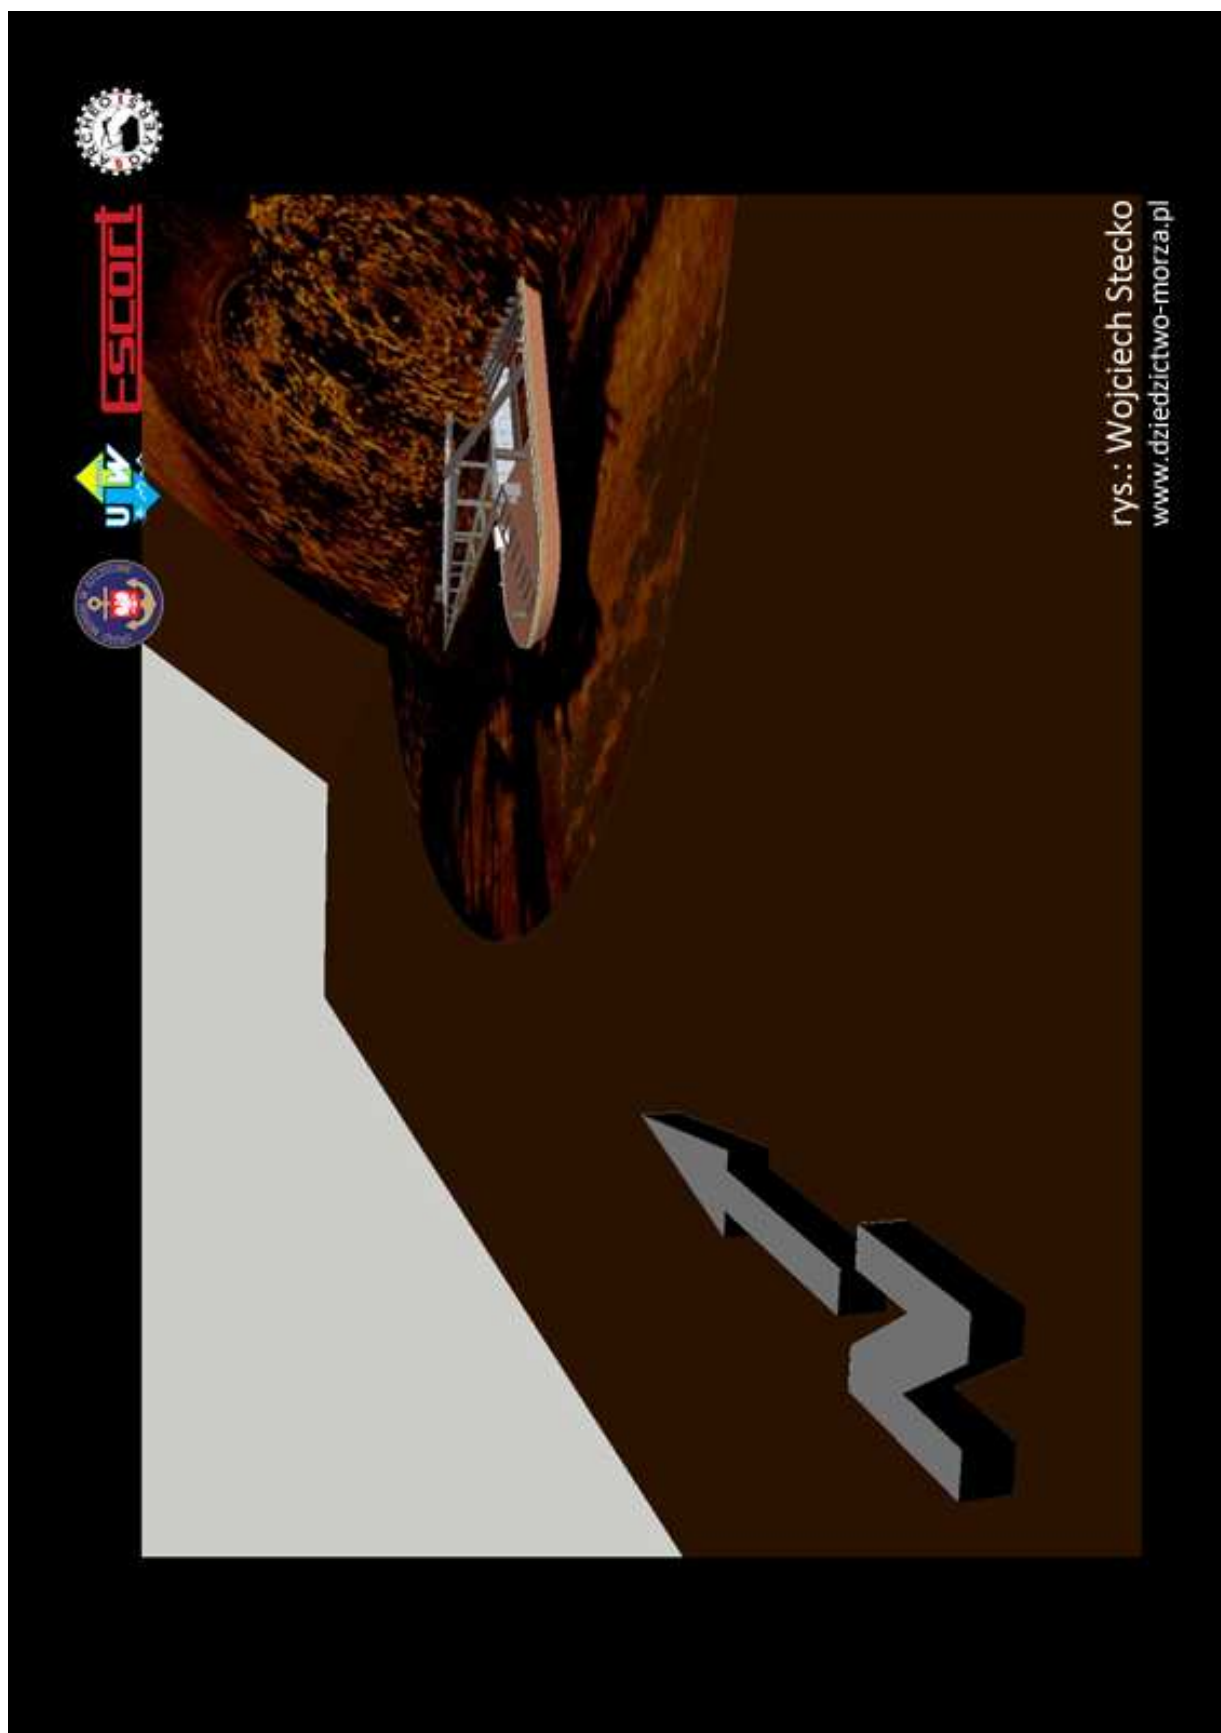
Ryc.7. Model 3D na podstawie obrazu sonarowego wykonanego przez sonar MS1000 (675 kHz).

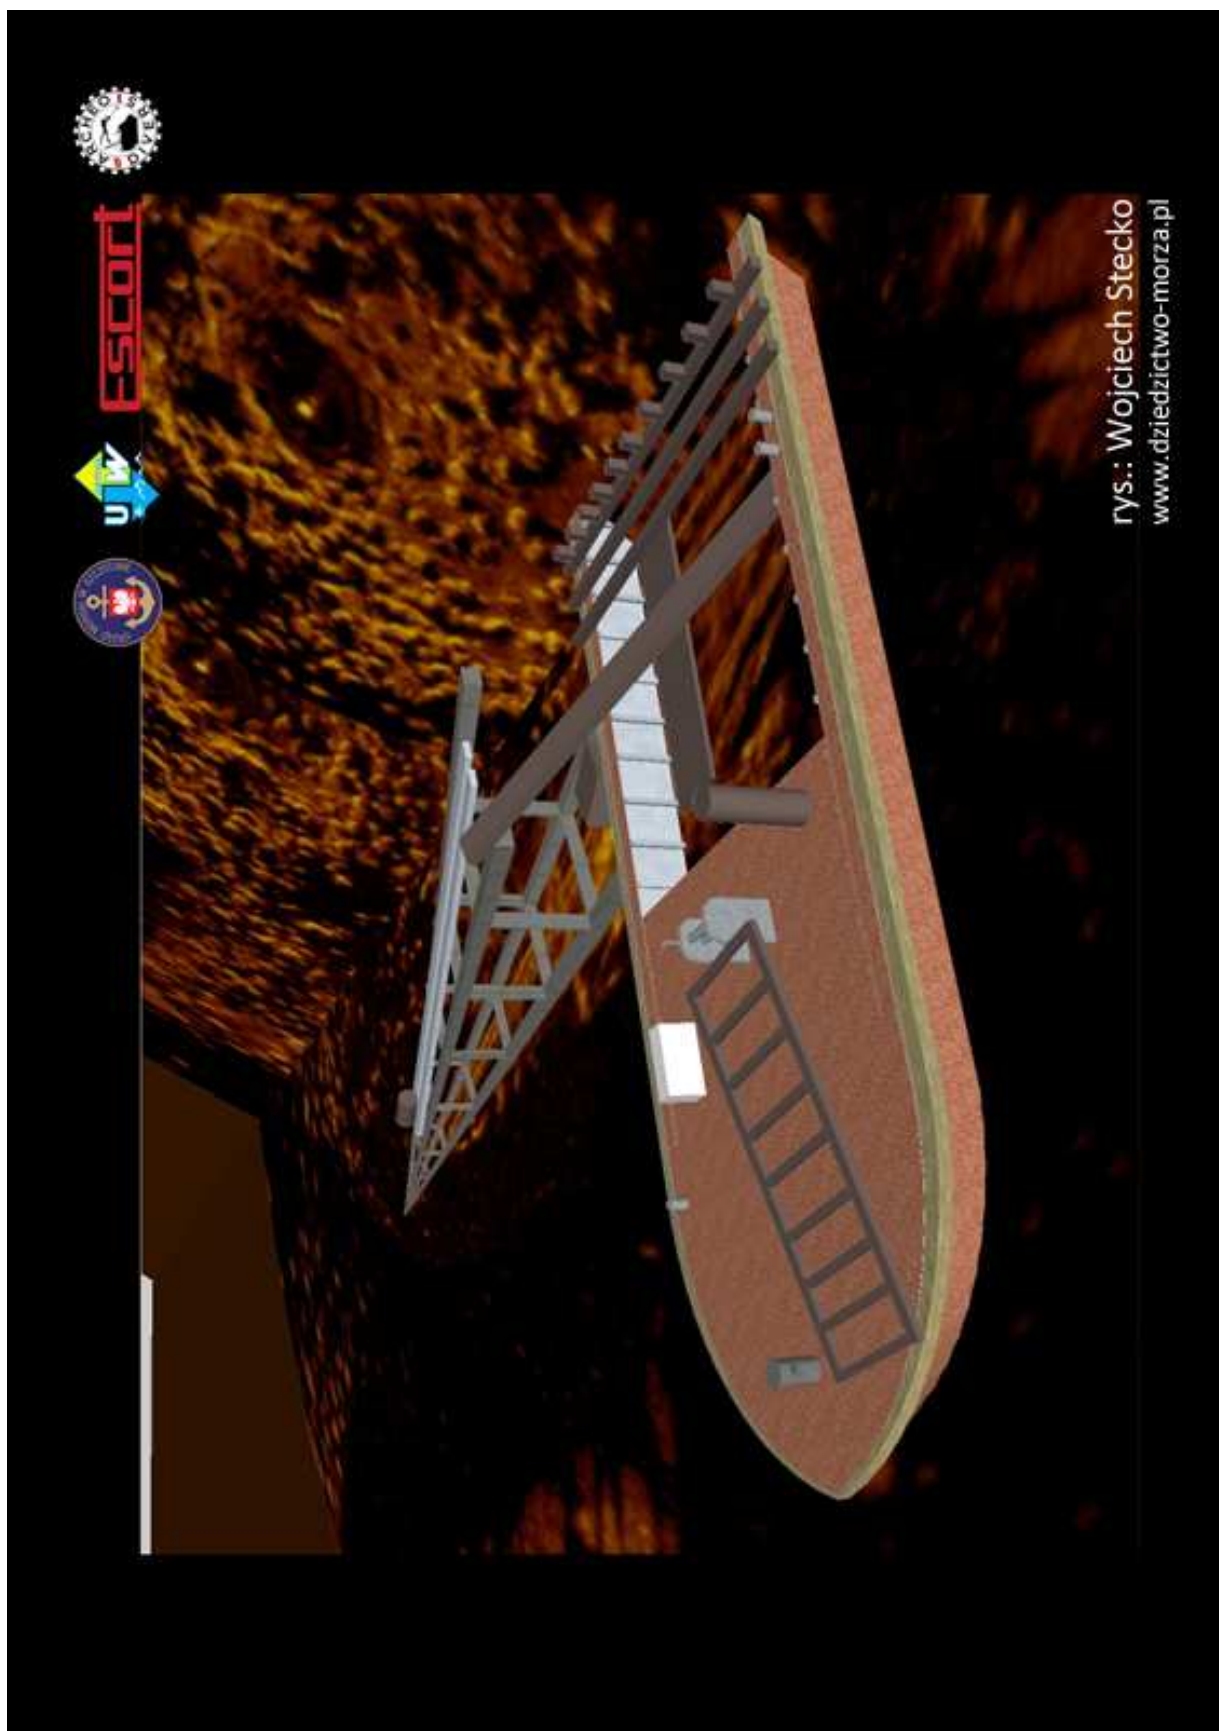
Ryc.8. Model 3D na podstawie obrazu sonarowego wykonanego przez sonar MS1000 (675 kHz).

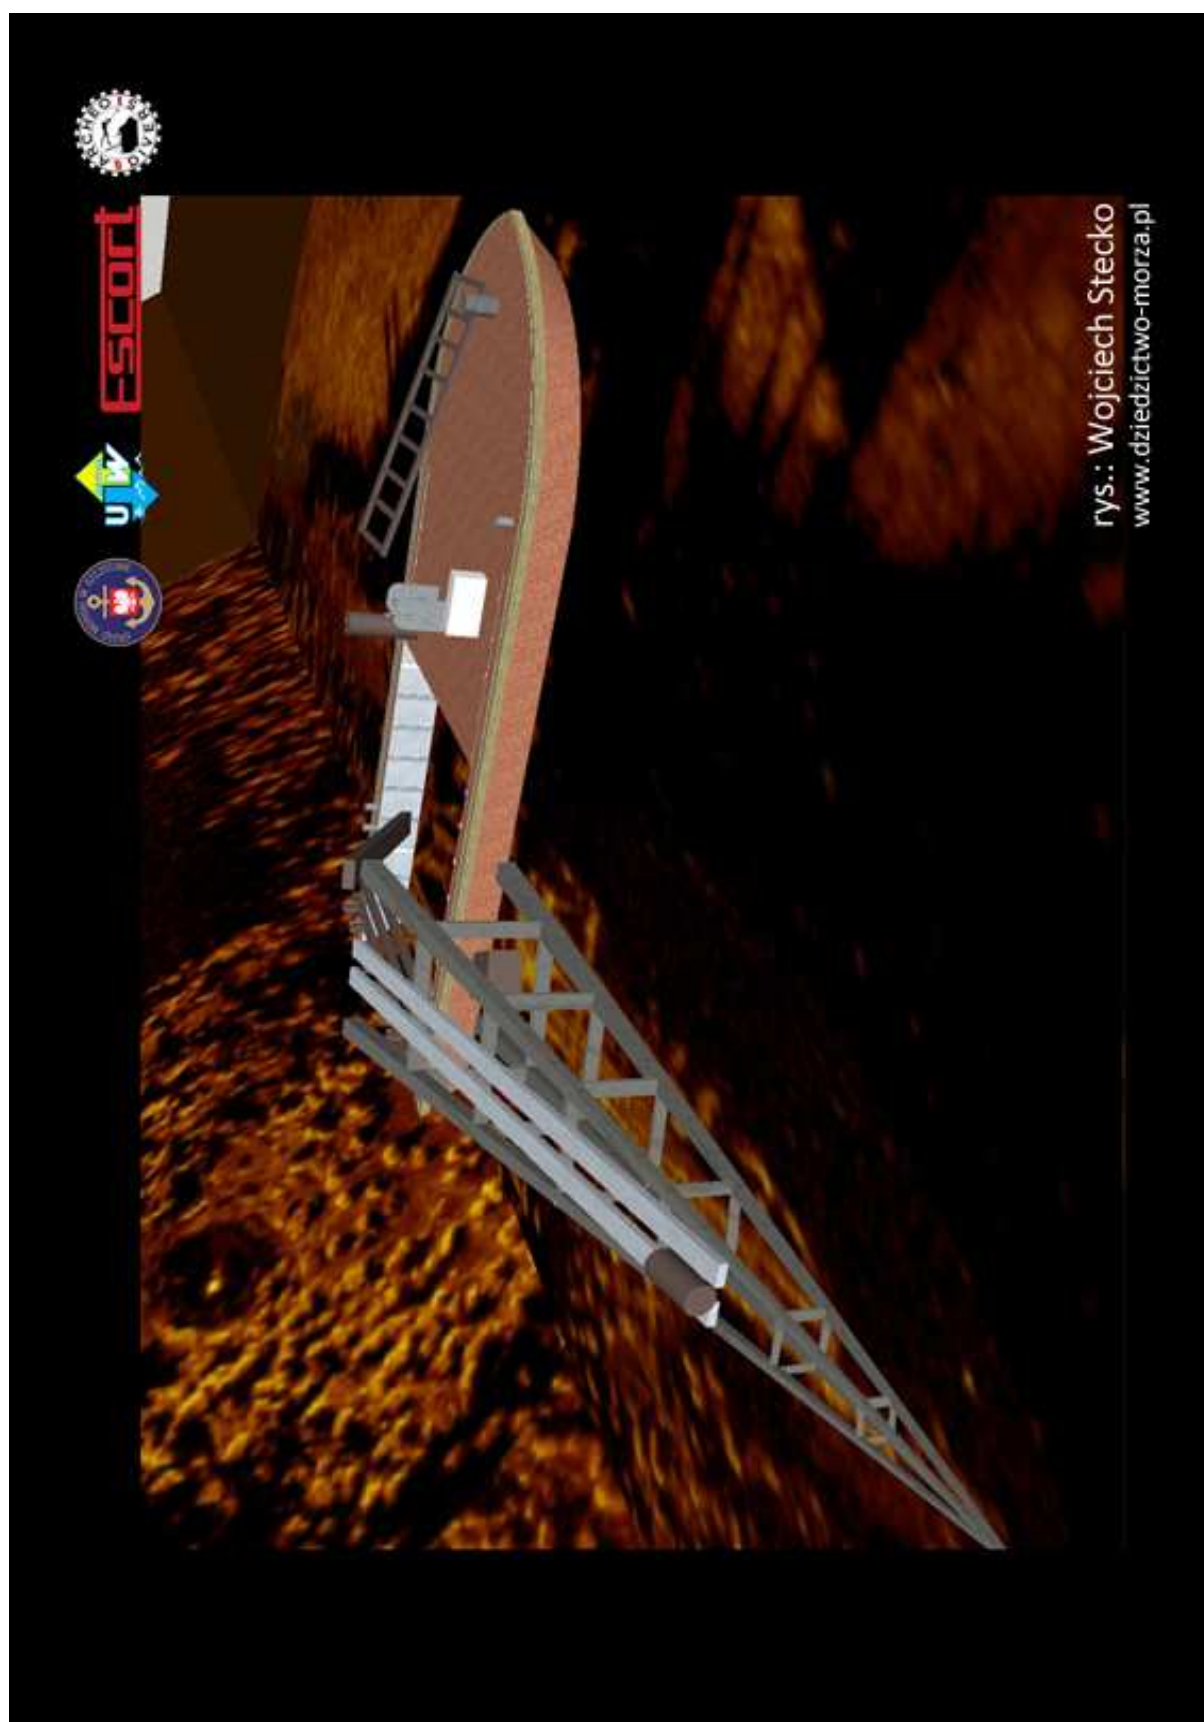
Ryc.9. Model 3D na podstawie obrazu sonarowego wykonanego przez sonar MS1000 (675 kHz).

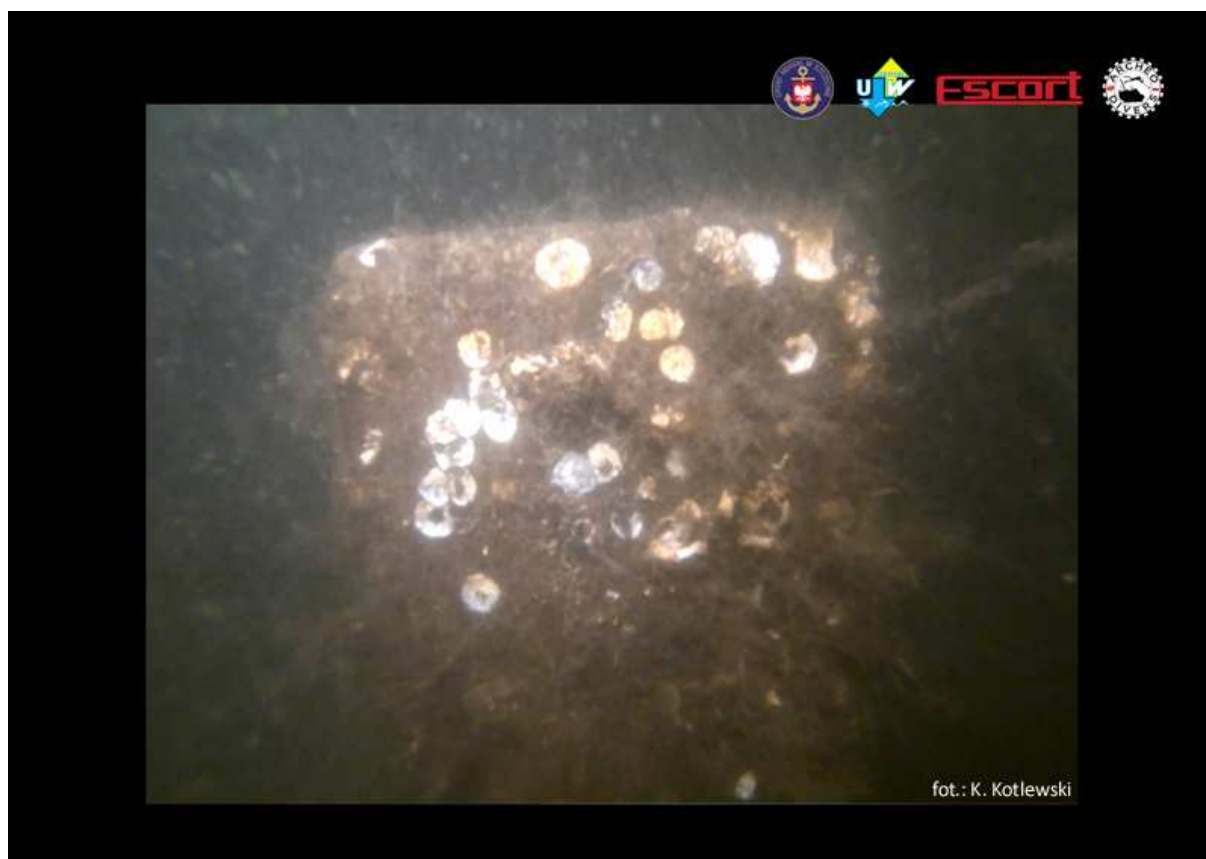
Ryc.10. Fragment konstrukcji. Zdjęcie wykonane przez nurka.

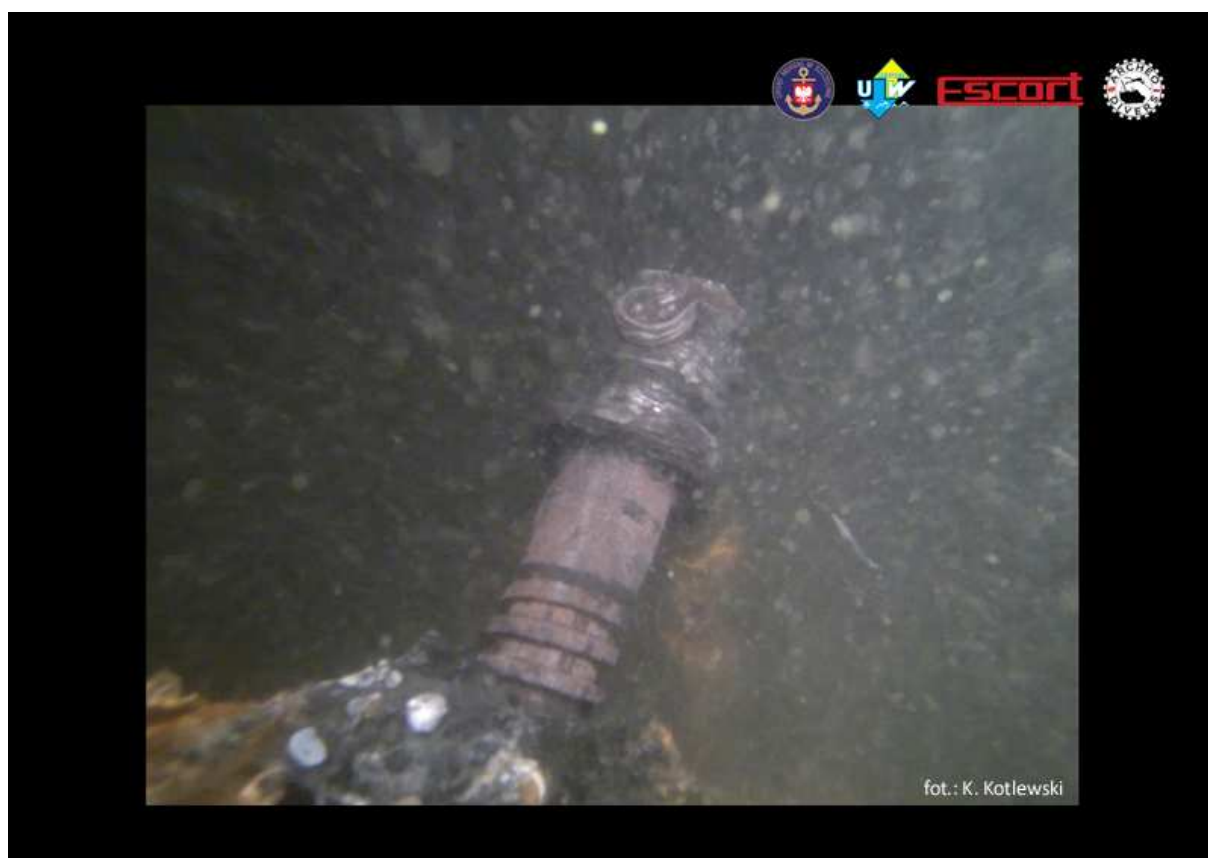
Ryc.12. Korba z uchwytem imadła na pokładzie. Zdjęcie wykonane przez nurka.

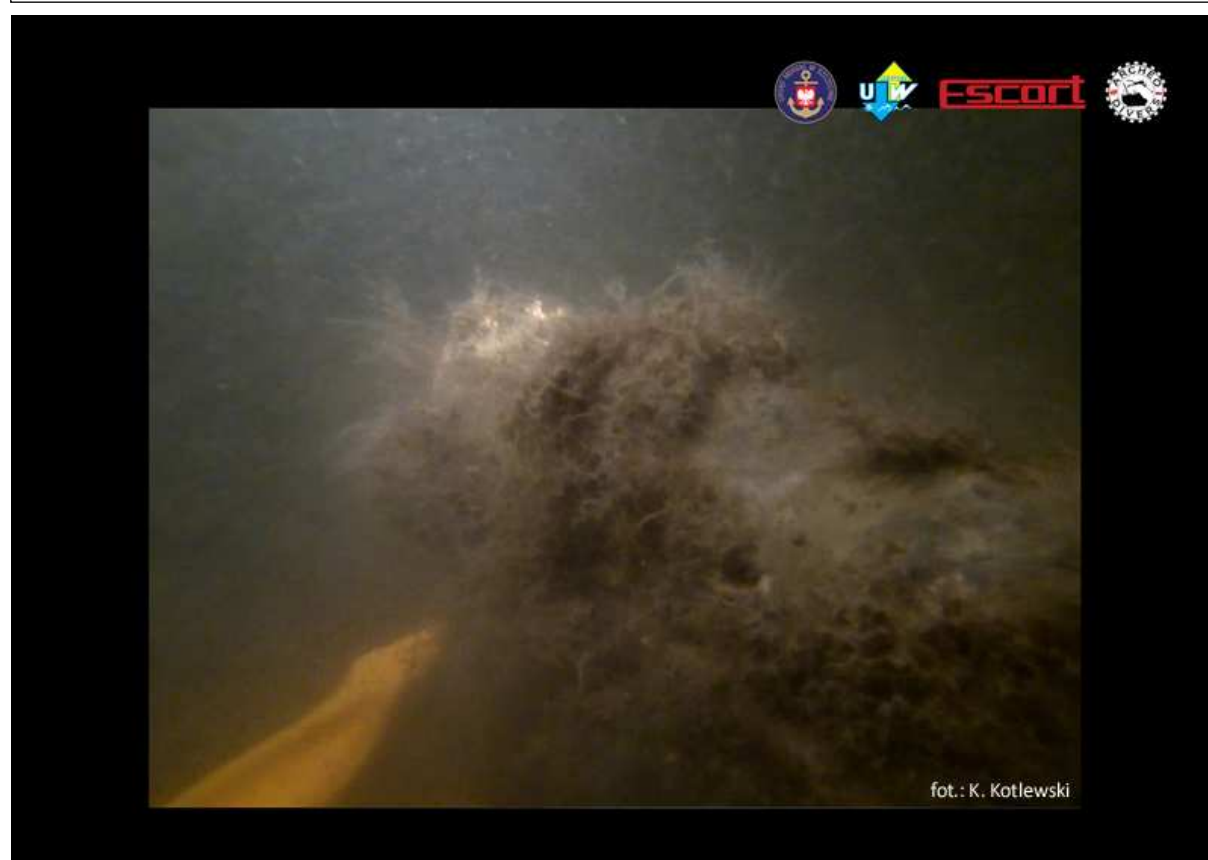
Ryc.13. Fragment windy kotwicznej. Zdjęcie wykonane przez nurka.
