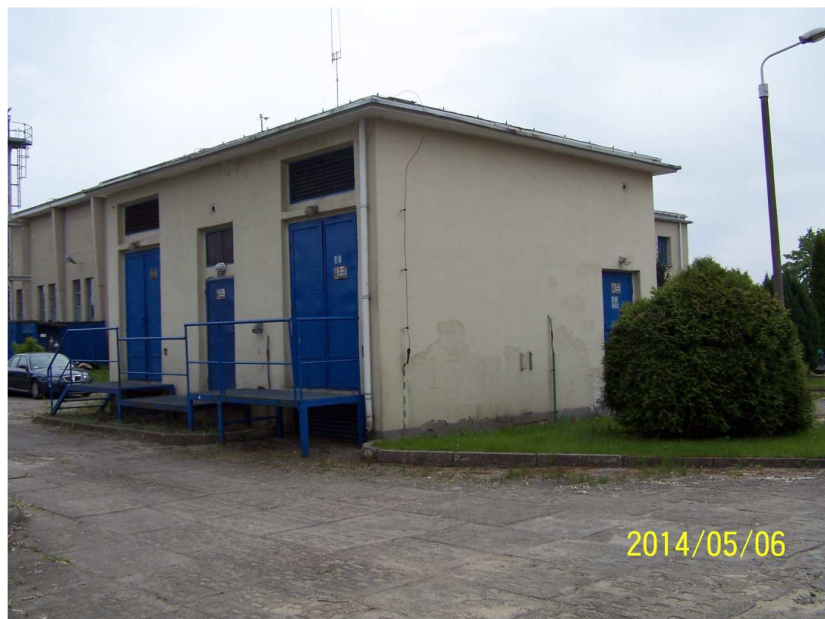
Fot. 01 Widok ogólny

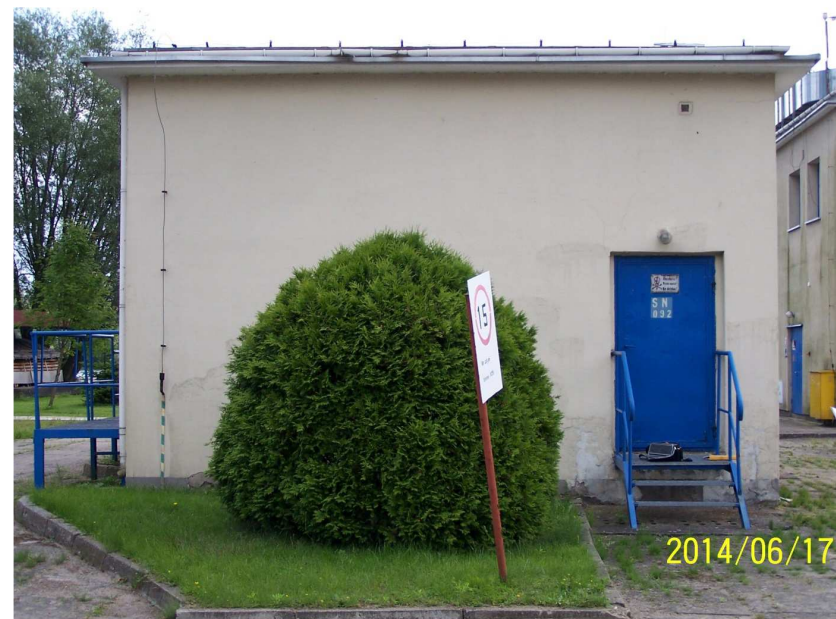
Fot. 03 Elewacja zachodnia

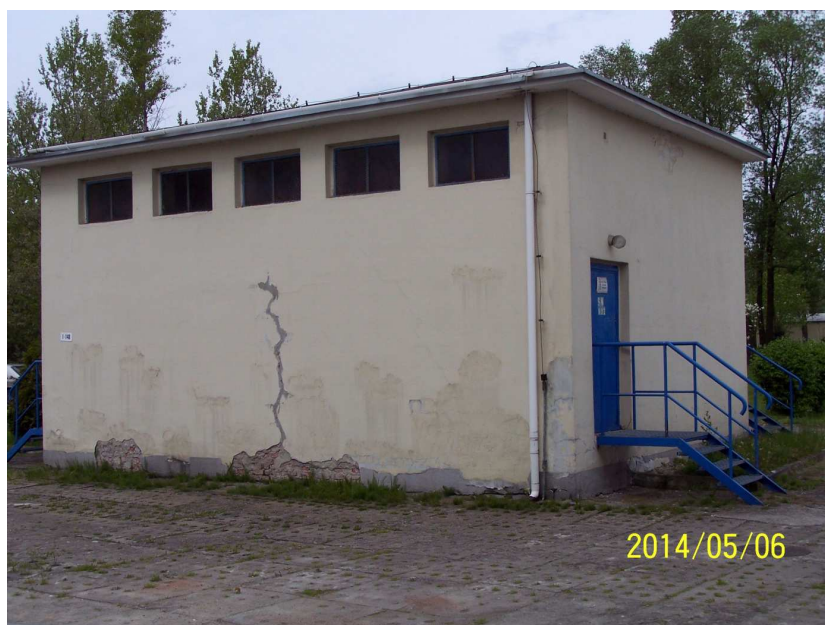
Fot. 02 Widok ogólny

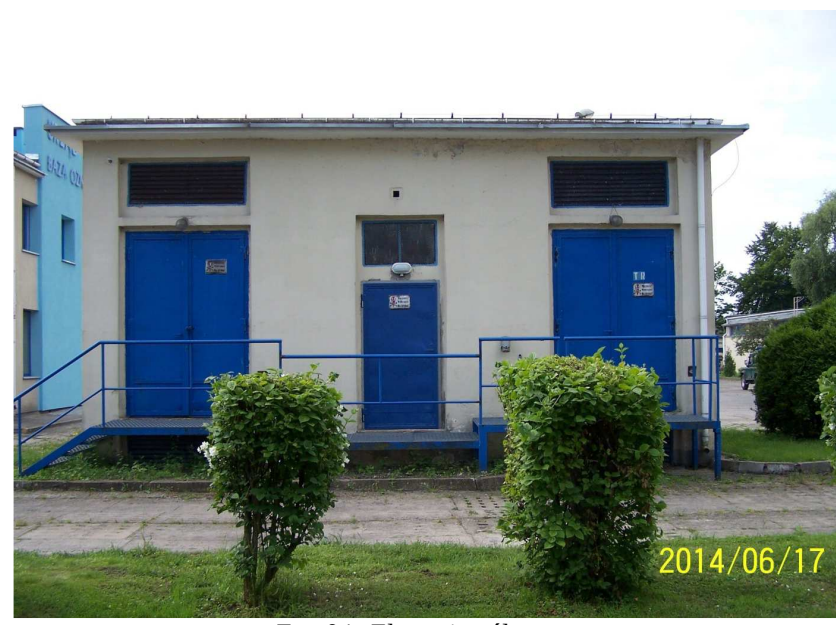
Fot. 04 Elewacja północna

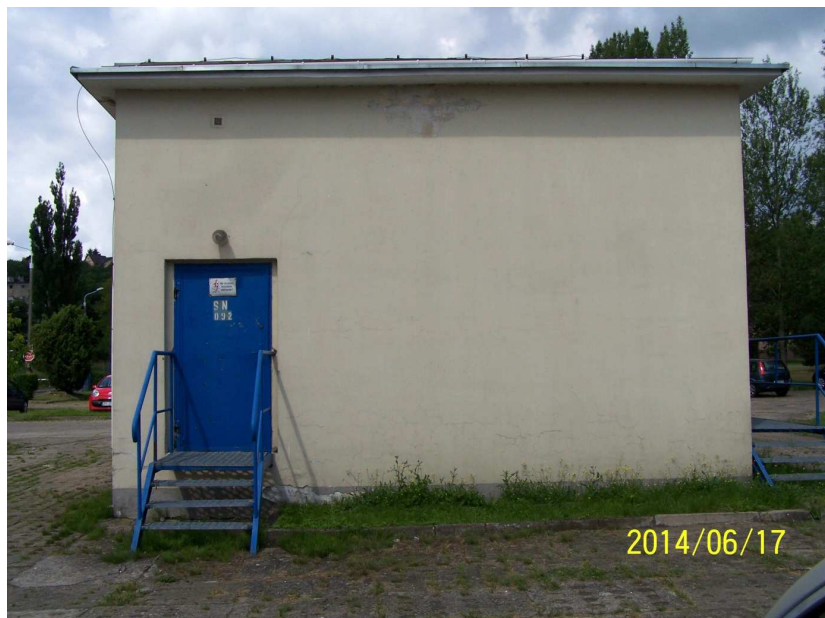
Fot. 05 Elewacja wschodnia

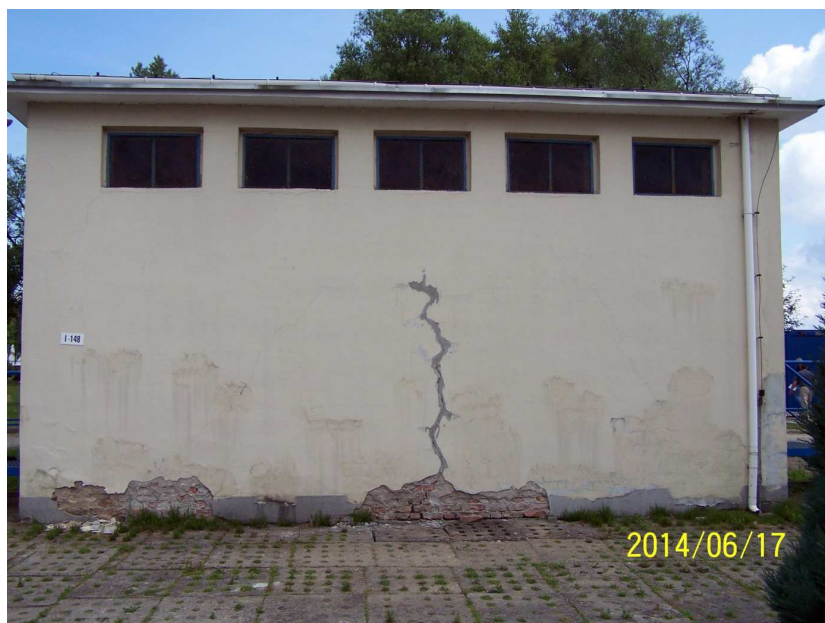
Fot. 06 Elewacja południowa

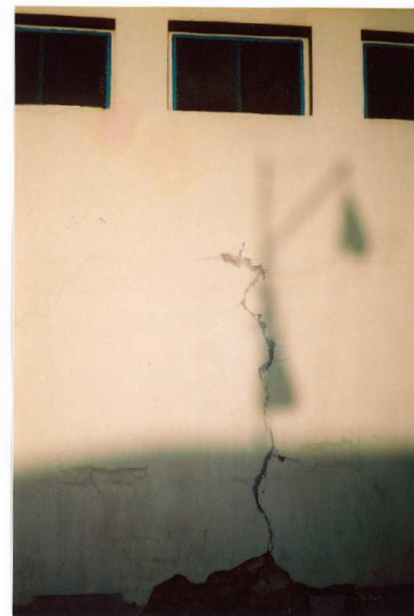
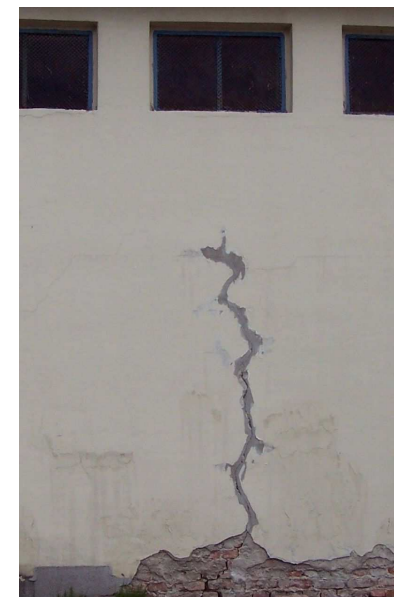
Fot. 07 Rysa w ścianie południowej – Porównanie stanu z 2006r. i obecnego 2014r.

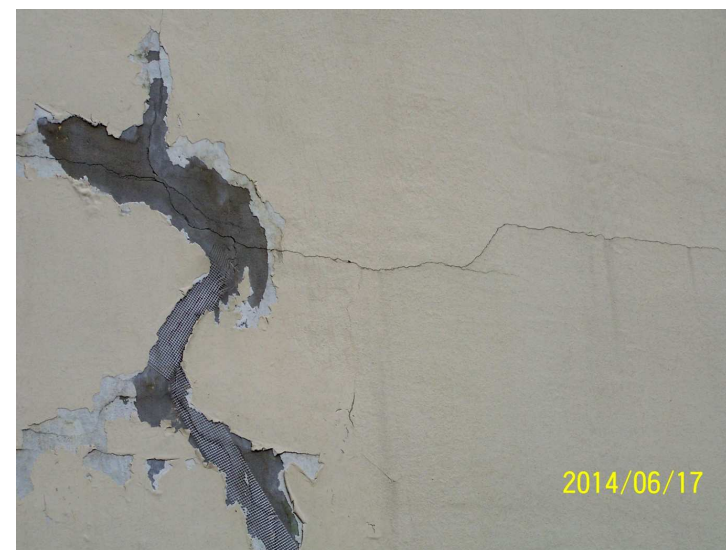
Fot . 08 Rysa w ścianie południowej – Ślady nieudanej naprawy

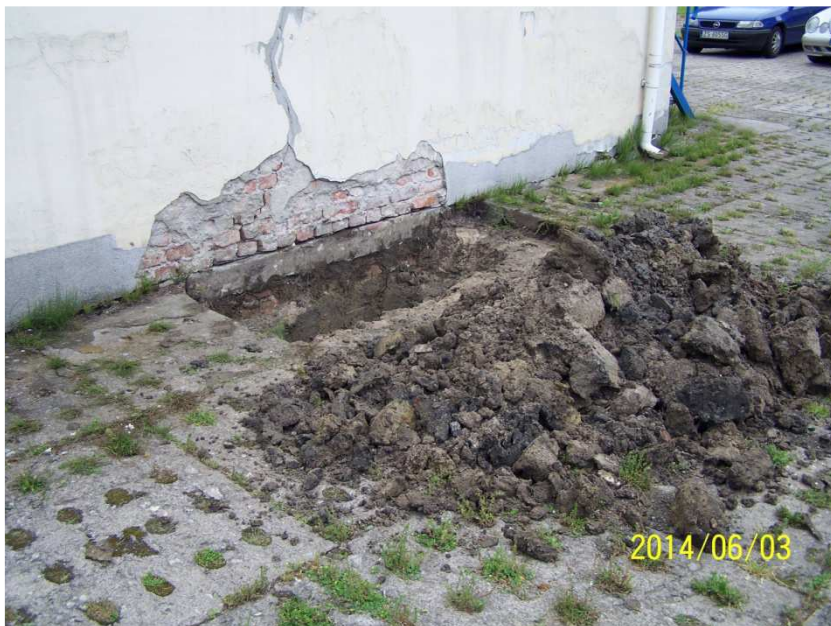
Fot . 09 Ściana południowa – Odkrywka fundamentu

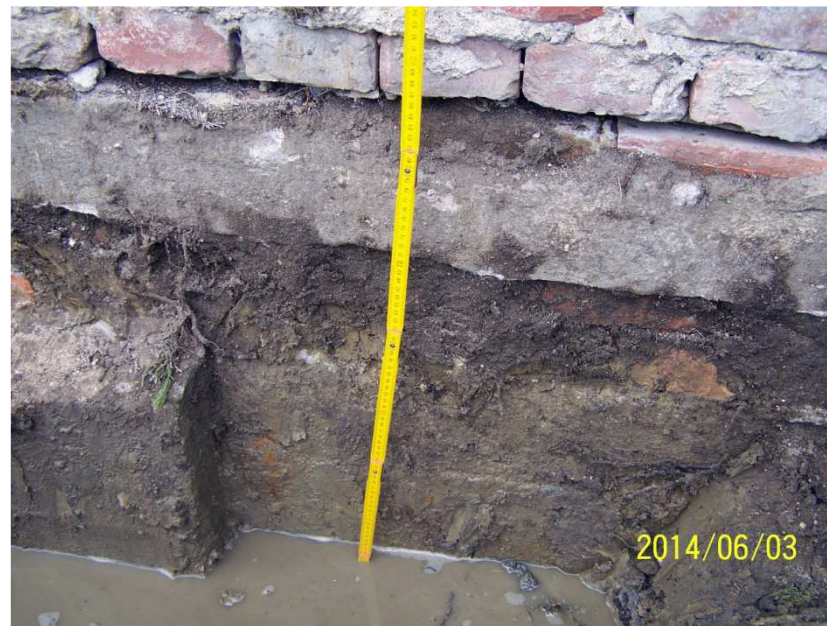
Fot . 11 Ściana południowa – Odkrywka fundamentu

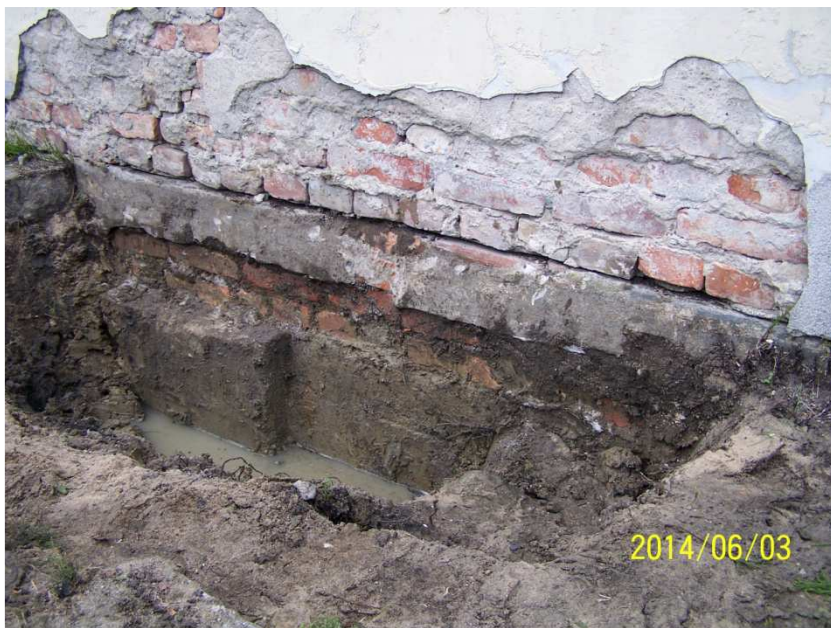
Fot . 10 Ściana południowa – Odkrywka fundamentu

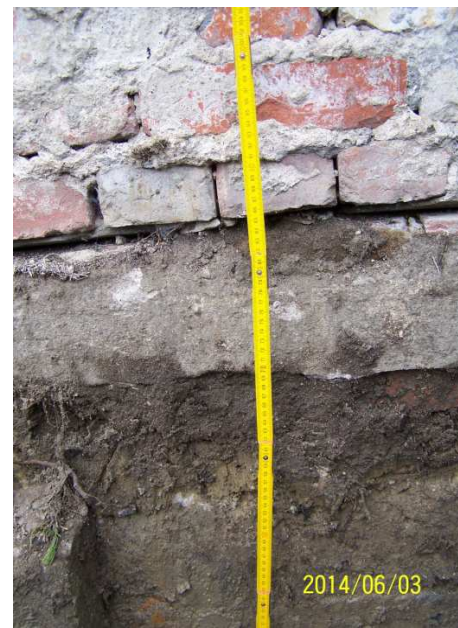
Fot . 12 Ściana południowa – Odkrywka fundamentu, brak izolacji poziomej i pionowej

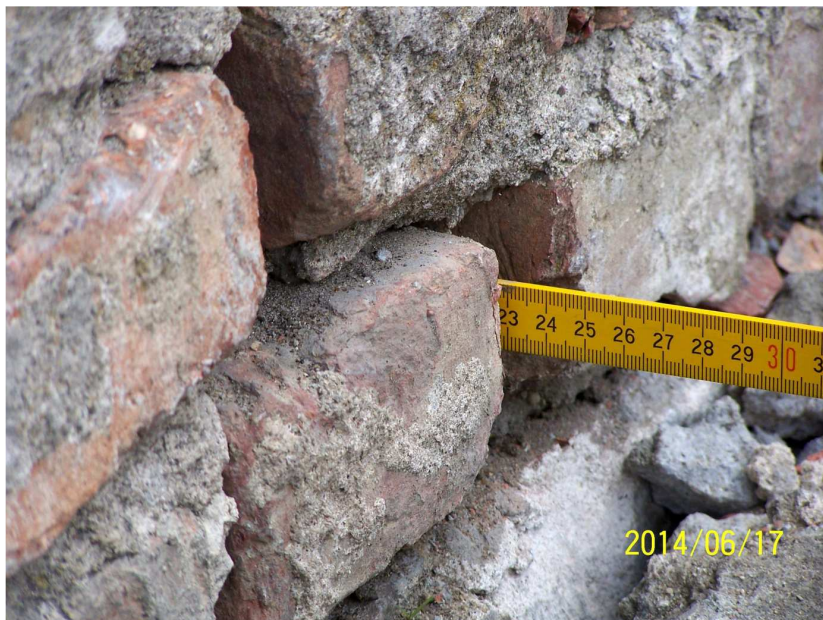
Fot . 13 Rysa w ścianie południowej – Dolna strefa rozwarstwienia ściany

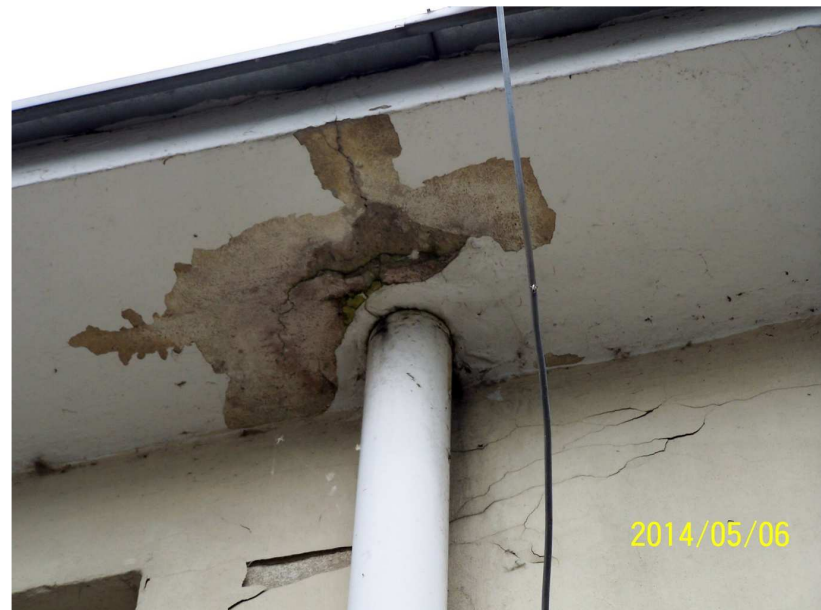
Fot . 15 Ściana południowa – Uszkodzenie gzymsu

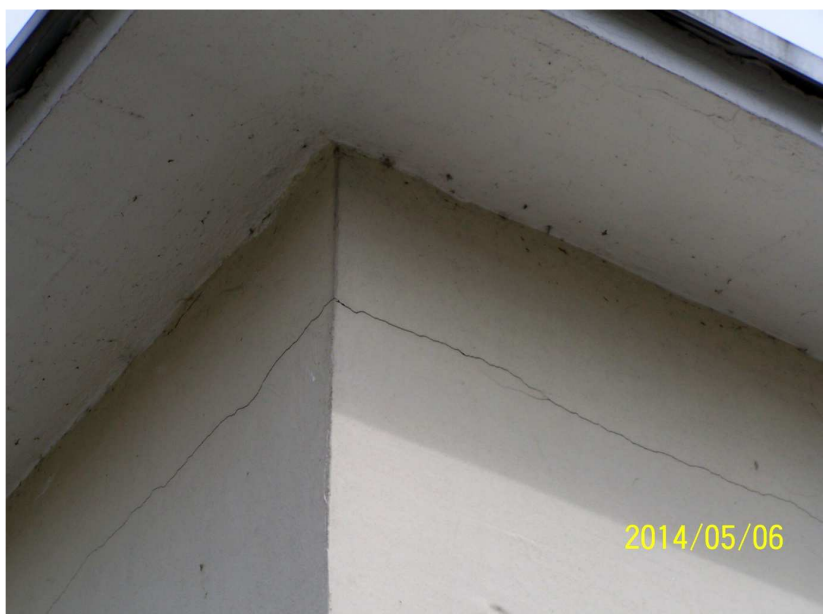
Fot . 14 Narożnik południowo-zachodni – Rysa pozioma

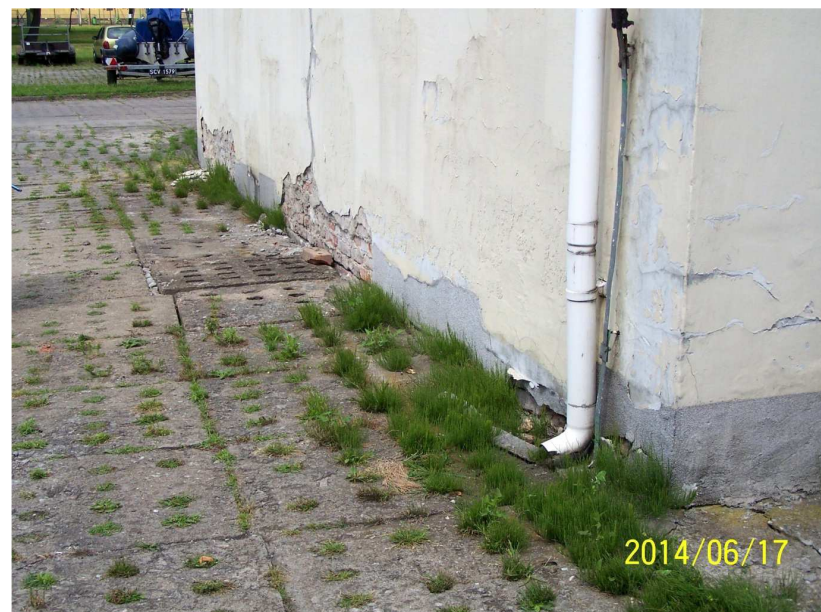
Fot . 16 Ściana południowa – Uszkodzenie tynku w strefie cokołowej

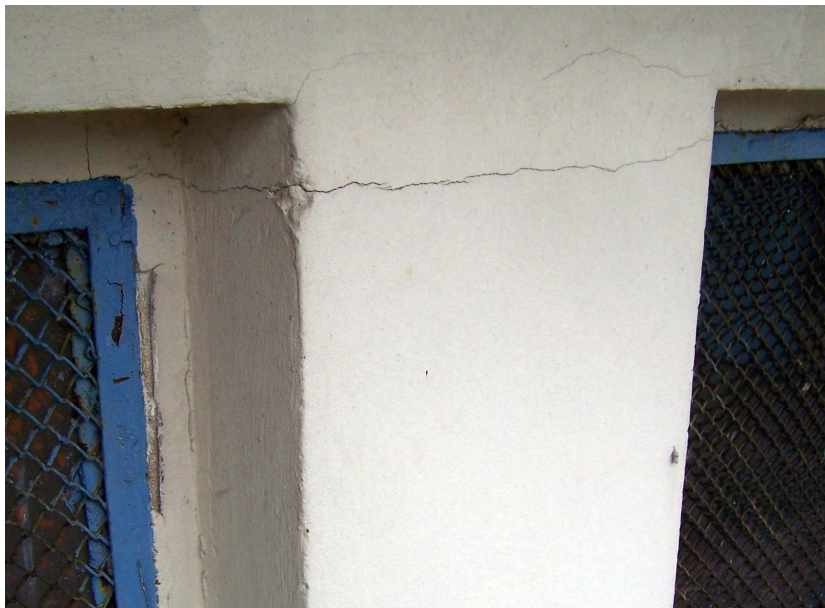
Fot . 17 Ściana południowa – Uszkodzenie filarków międzyokiennych

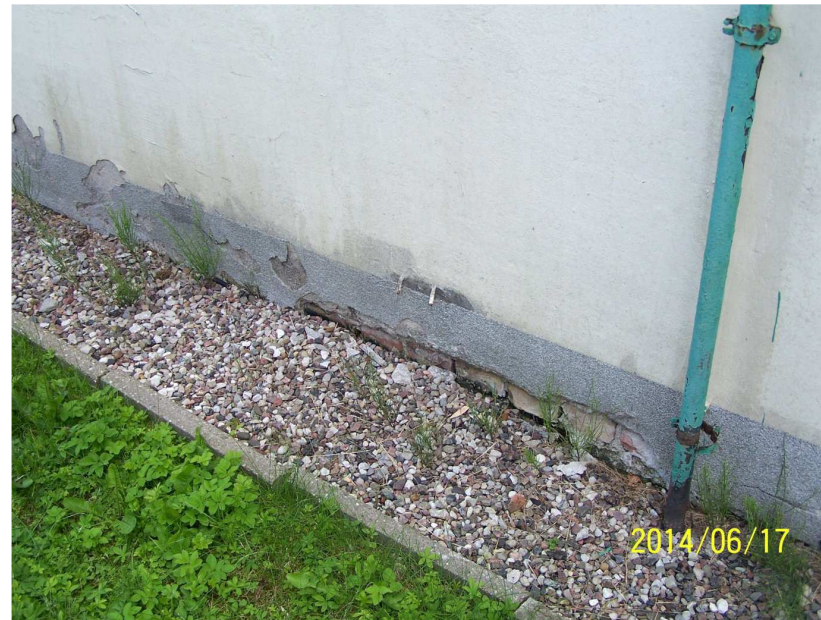
Fot . 19 Ściana zachodnia – Odpadający tynk w strefie cokołowej

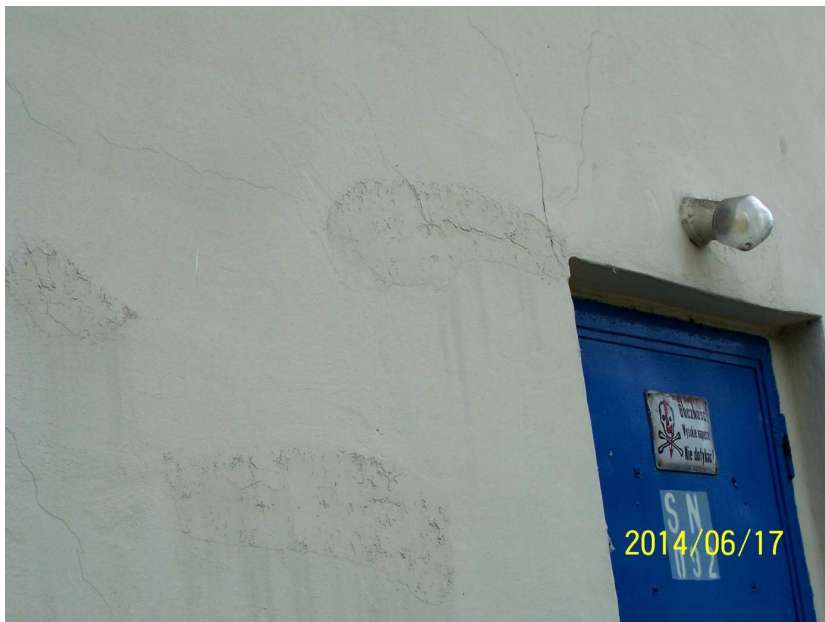
Fot . 18 Ściana zachodnia – Zarysowanie ściany, pęknięcie nadproża, ślady naprawy rys

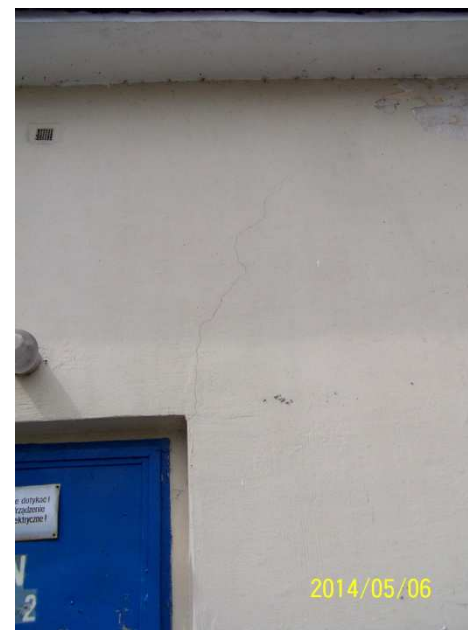
Fot . 20 Ściana wschodnia– Zarysowanie ściany i nadproża

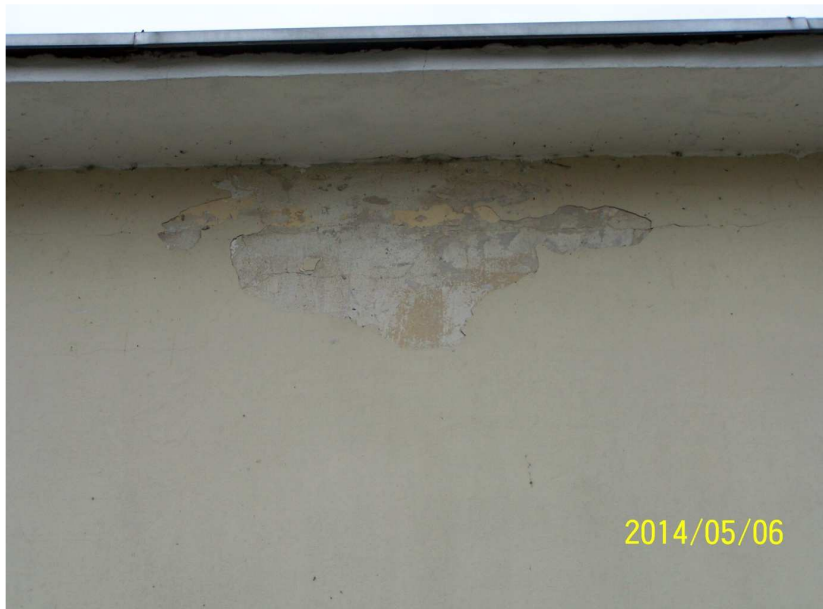
Fot . 21 Ściana wschodnia – Zaciek i zarysowanie ściany pod gzymsem

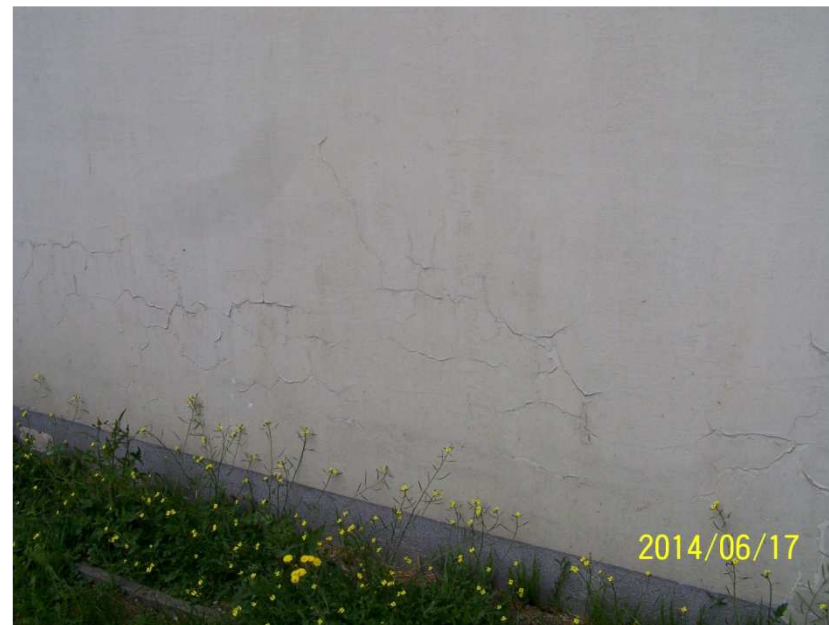
Fot . 23 Ściana wschodnia – Uszkodzenie cokołu, poziome rysy ściany

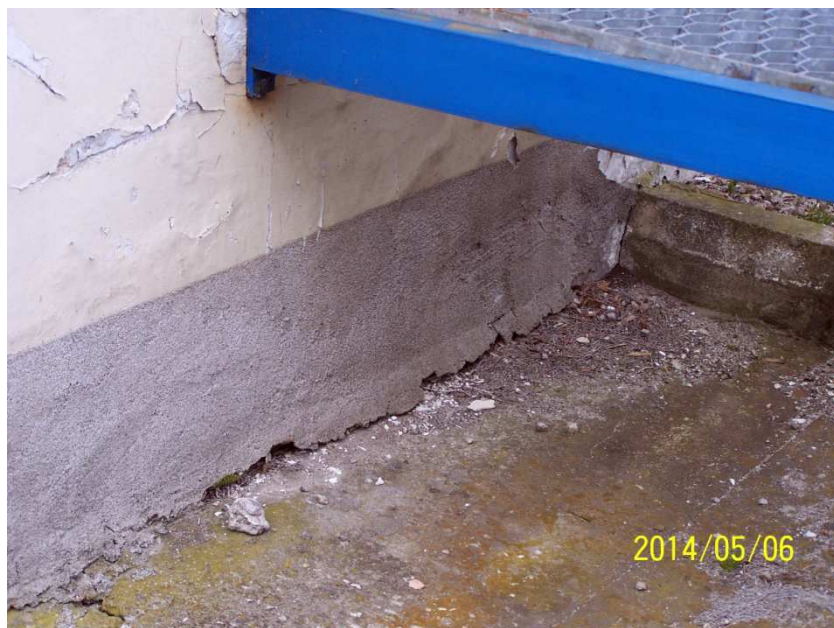
Fot . 22 Ściana wschodnia – Uszkodzenie cokołu, poziome rysy ściany

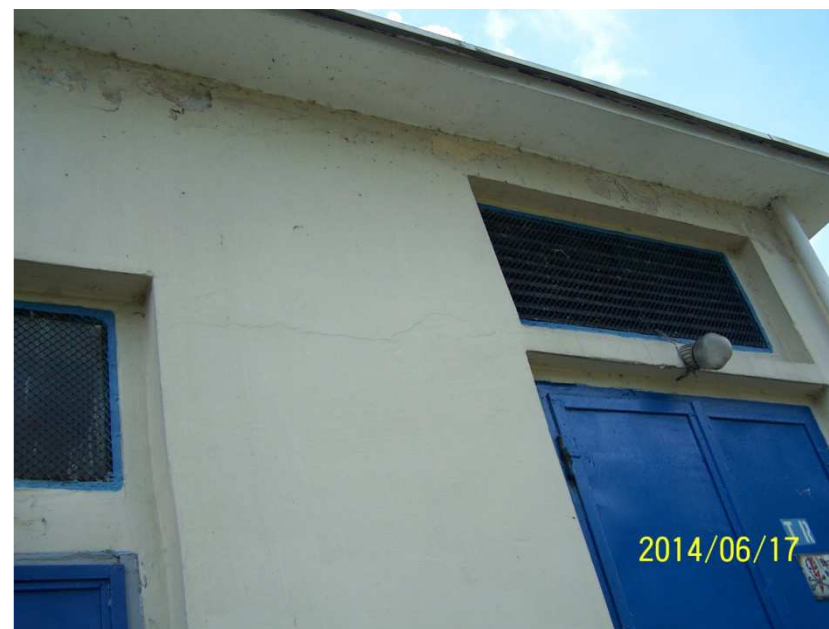
Fot . 24 Ściana północna – Zaciek pod gzymsem, rysa pozioma ściany

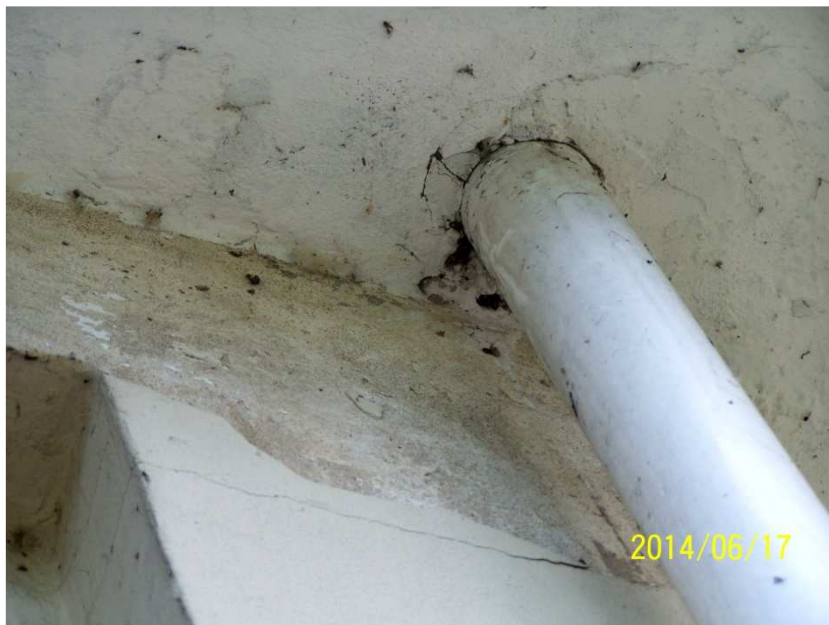
Fot . 25 Ściana północna – Zaciek pod gzymsem, rysa pozioma ściany

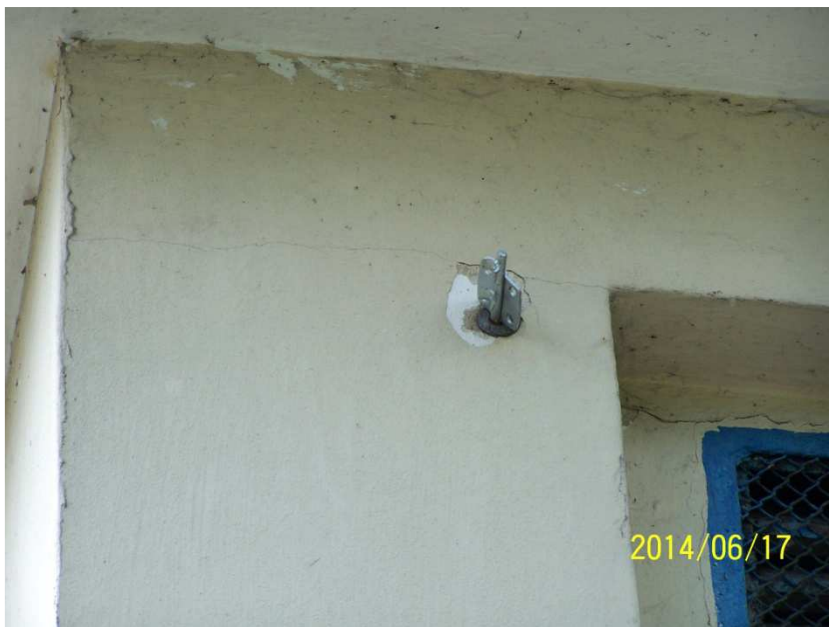
Fot . 26 Ściana północna – Zaciek pod gzymsem, rysa pozioma ściany

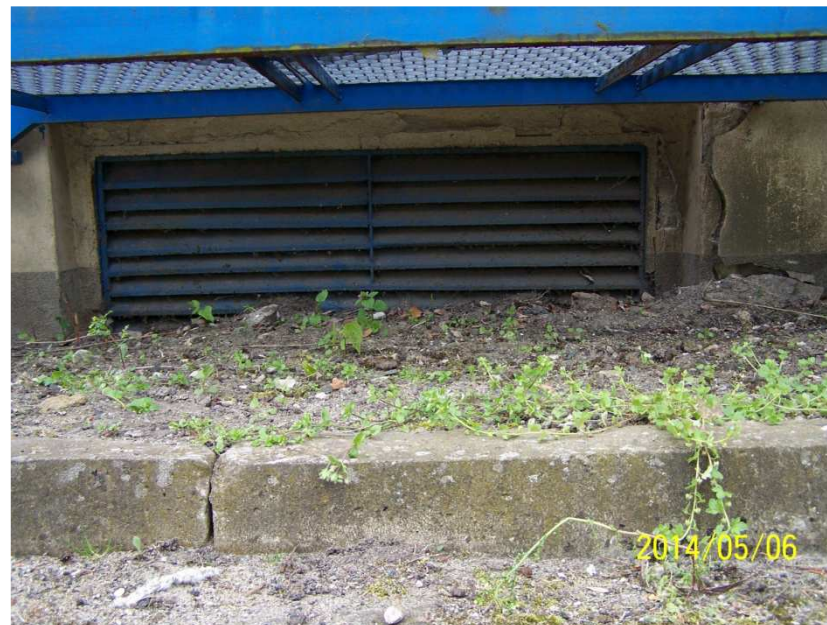
Fot . 27 Ściana północna – Strefa cokołowa – Skutek zawilgocenia ściany

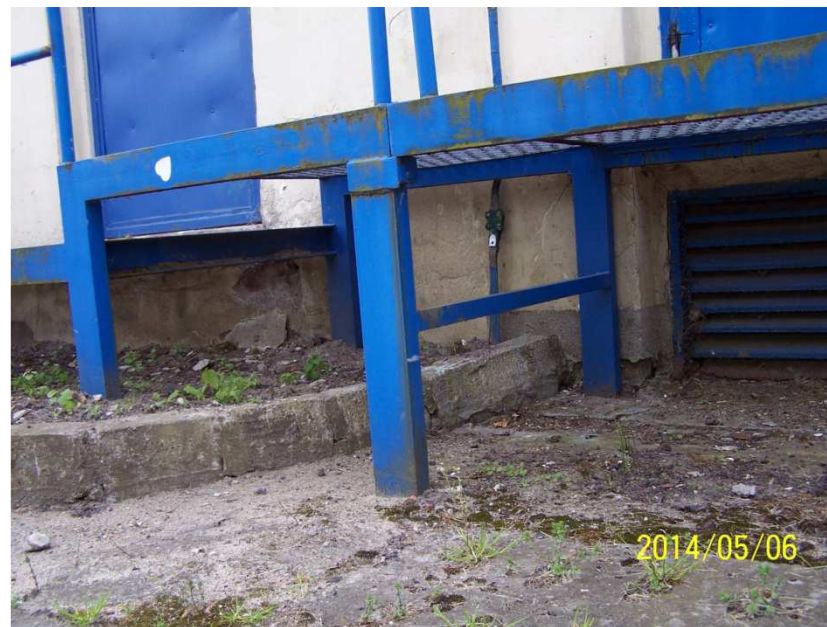
Fot . 28 Ściana północna – Strefa cokołowa – Skutek zawilgocenia ściany

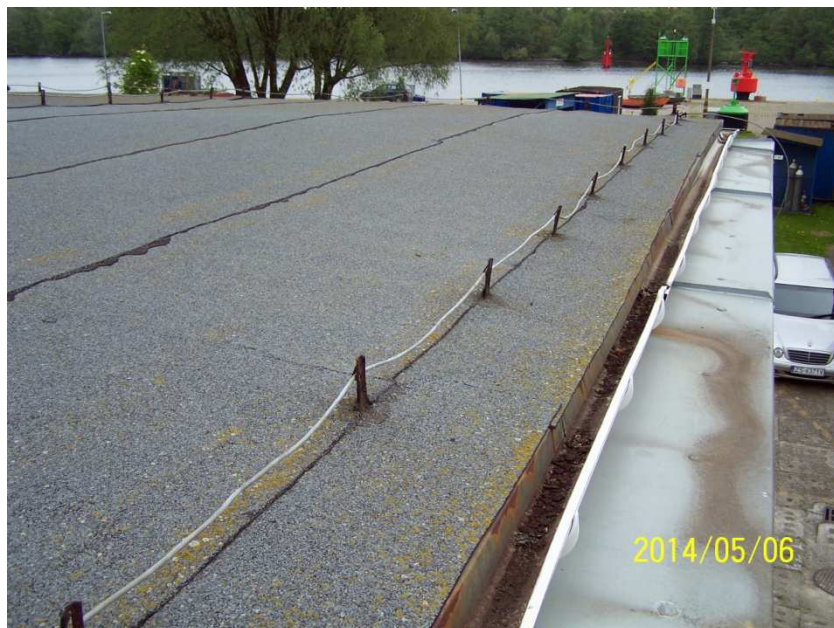
Fot . 29 Dach – Korozja okapu nadrynnowego, zacieki okapu gzymsu

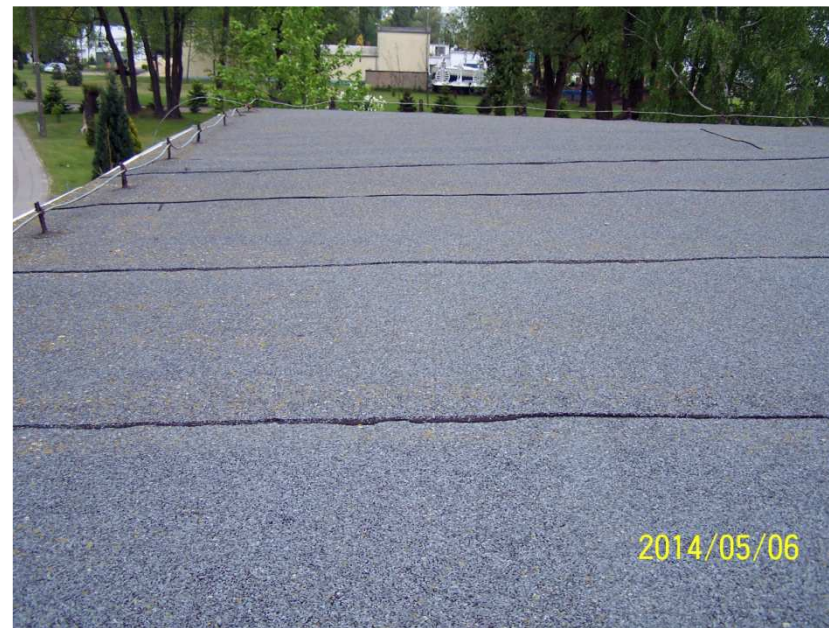
Fot . 31 Dach – Pokrycie z papy termozgrzewalnej

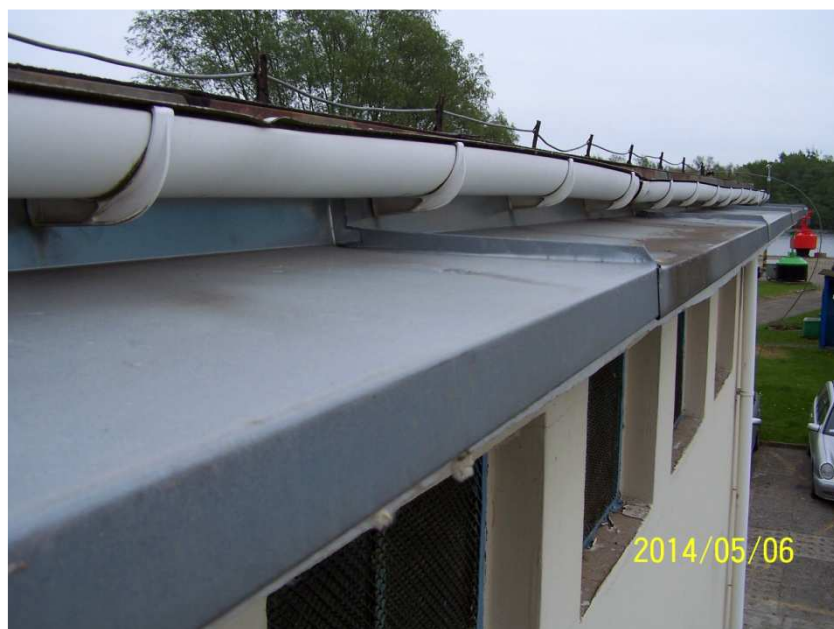
Fot . 30 Dach – Nieszczelności łączenia rynny, zacieki okapu gzymsu

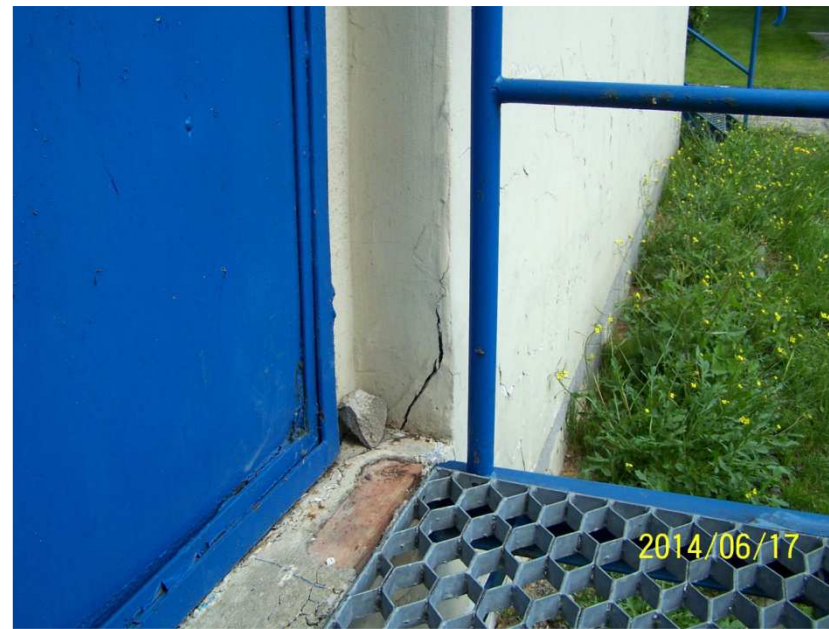
Fot . 32 Uszkodzenie posadzki w progu

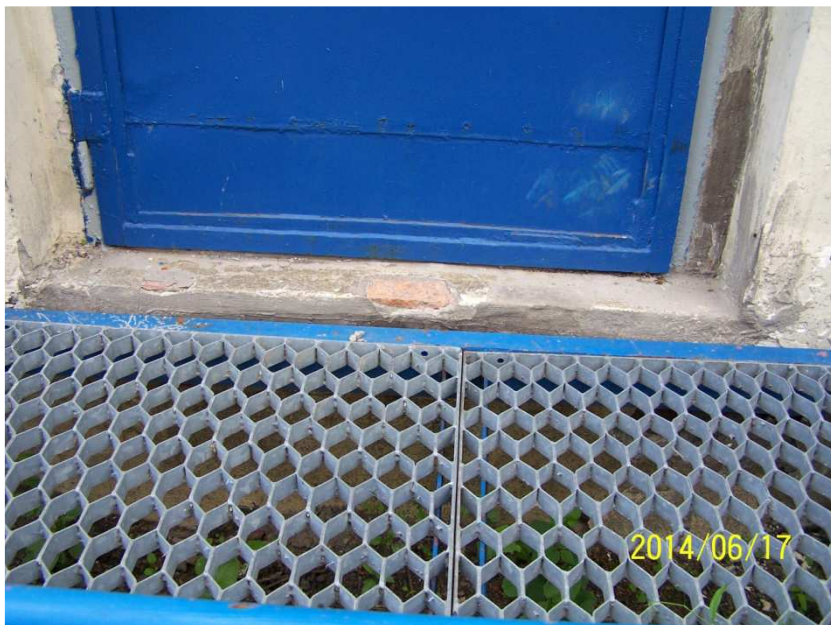
Fot . 33 Uszkodzenie posadzki w progu

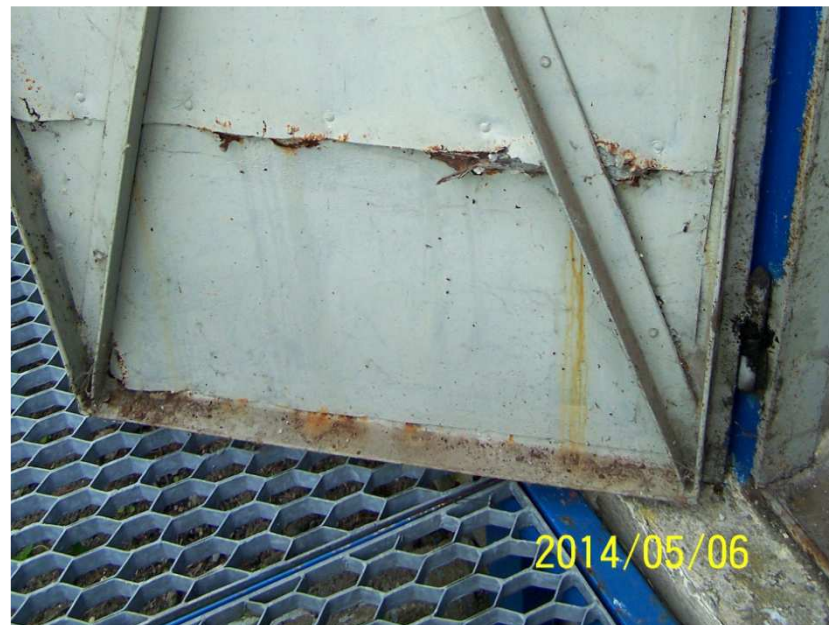
Fot . 35 Korozja drzwi stalowych

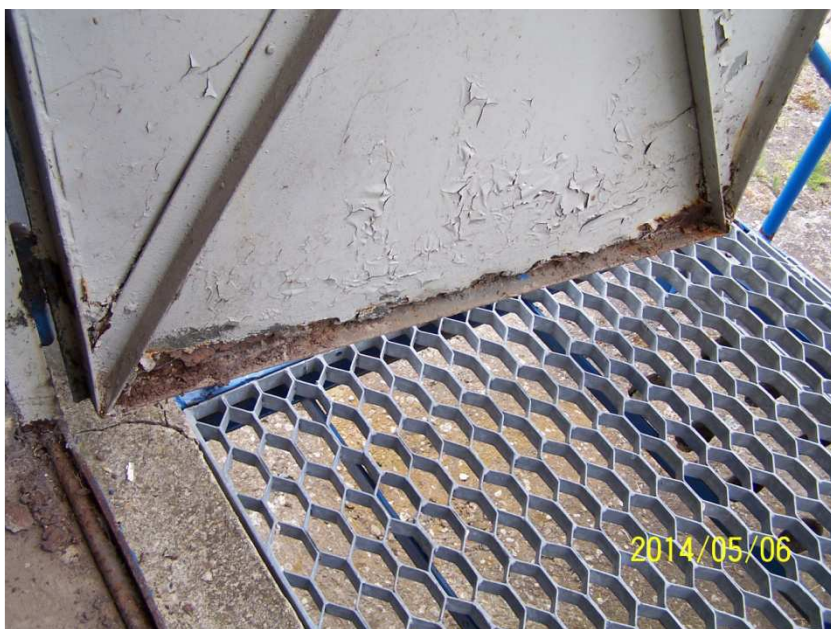
Fot . 34 Korozja drzwi stalowych

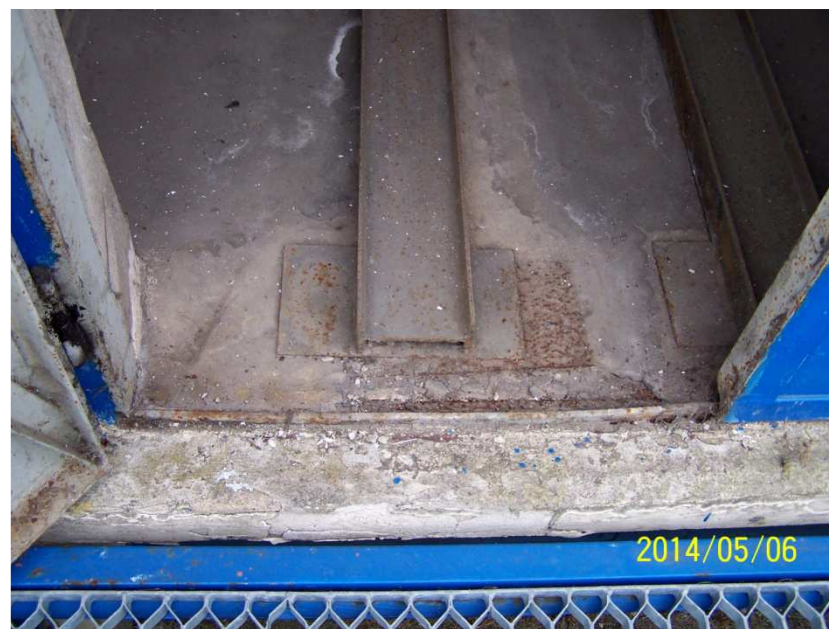
Fot . 36 Korozja ościeżnicy oraz innych elementów stalowych

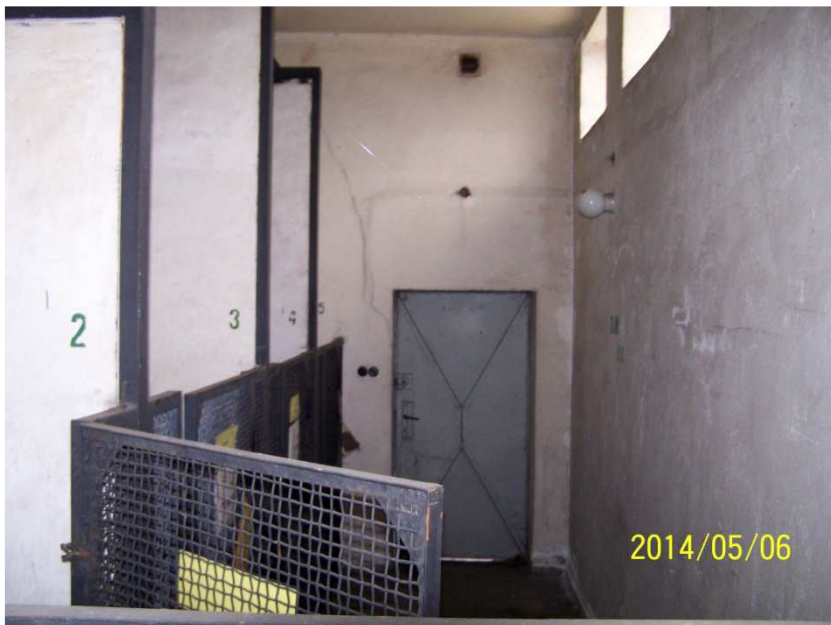
Fot . 37 Pomieszczenie Nr 1 SN – Widok ogólny

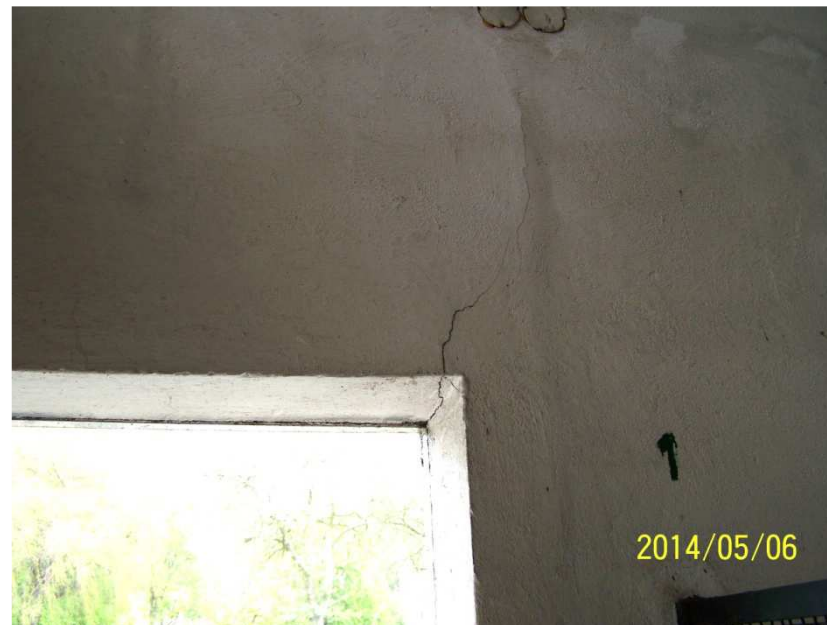
Fot . 39 Pomieszczenie Nr 1 SN – Pęknięcie ściany zachodniej

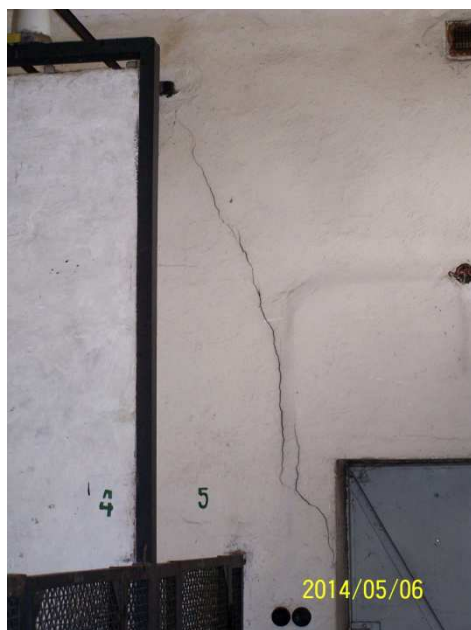
Fot . 38 Pomieszczenie Nr 1 SN – Pęknięcie ściany wschodniej

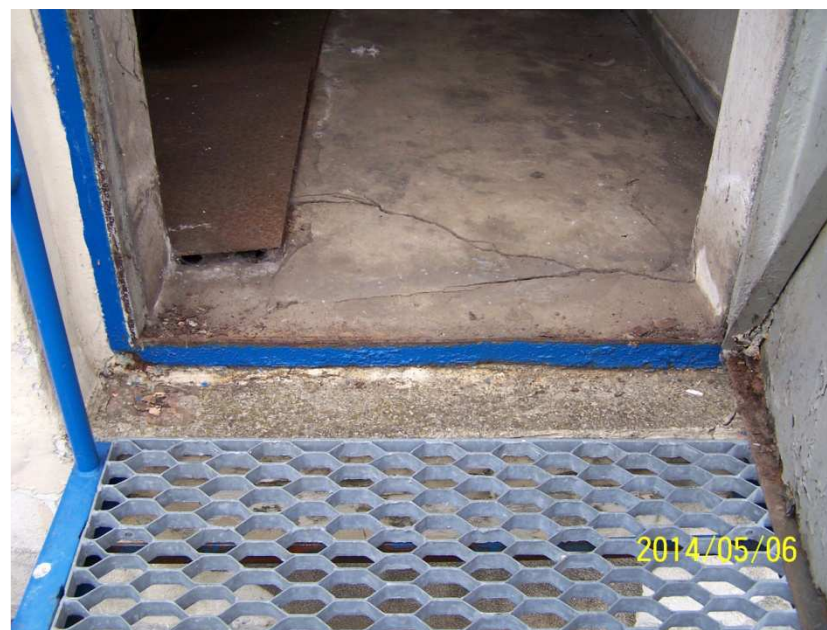
Fot . 40 Pomieszczenie Nr 1 SN – Pęknięcie posadzki, korozja ościeżnicy i płyt stalowych

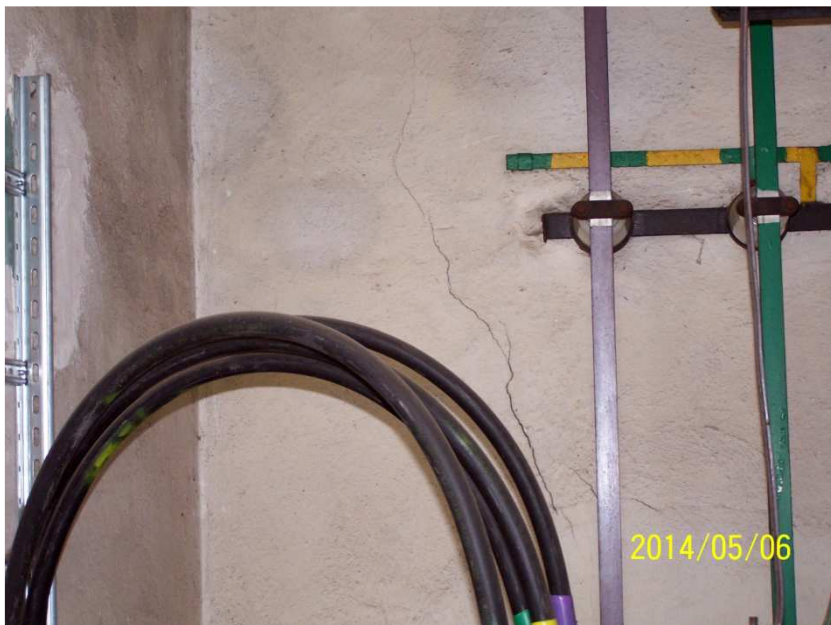
Fot . 41 Pomieszczenie Nr 2 TR – Rysa w ścianie podłużnej wewnętrznej

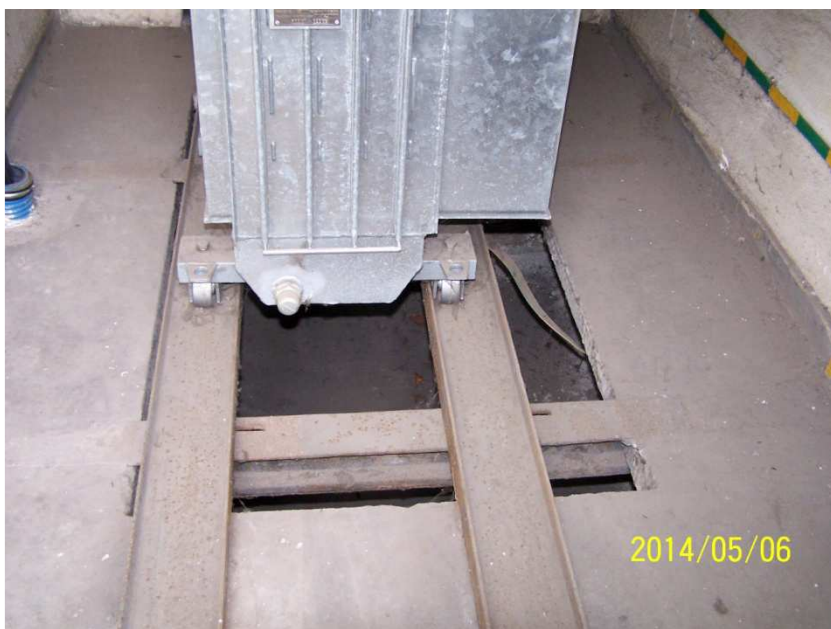
Fot . 42 Pomieszczenie Nr 2 TR – Korozja elementów stalowych

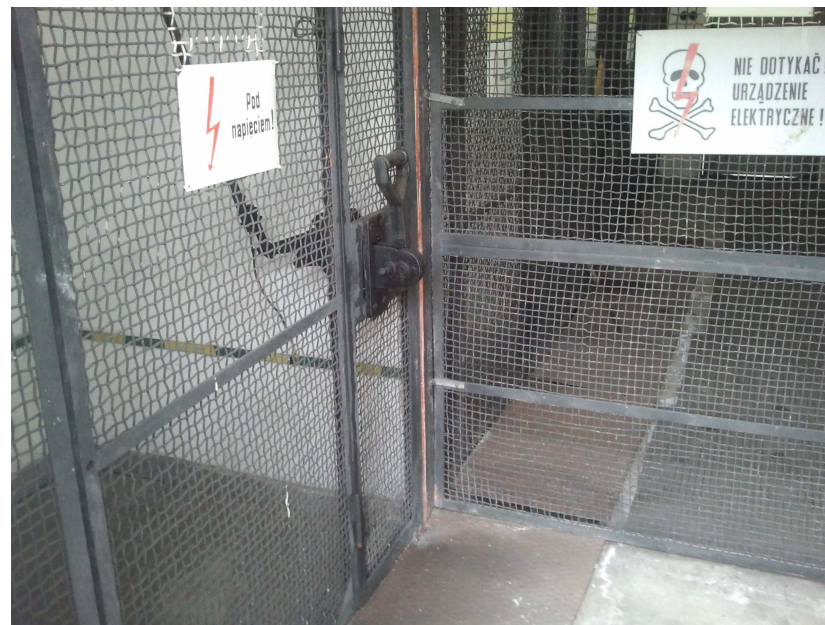
Fot . 43 Pomieszczenie Nr 1 SN – widok na boksy

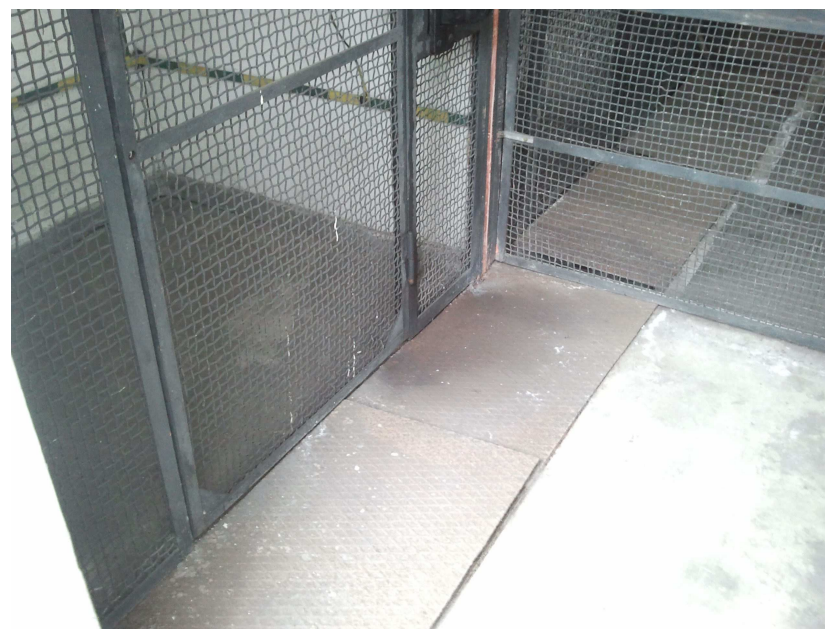
Fot . 44 Pomieszczenie Nr 1 SN – widok na posadzkę i kanały kablowe
