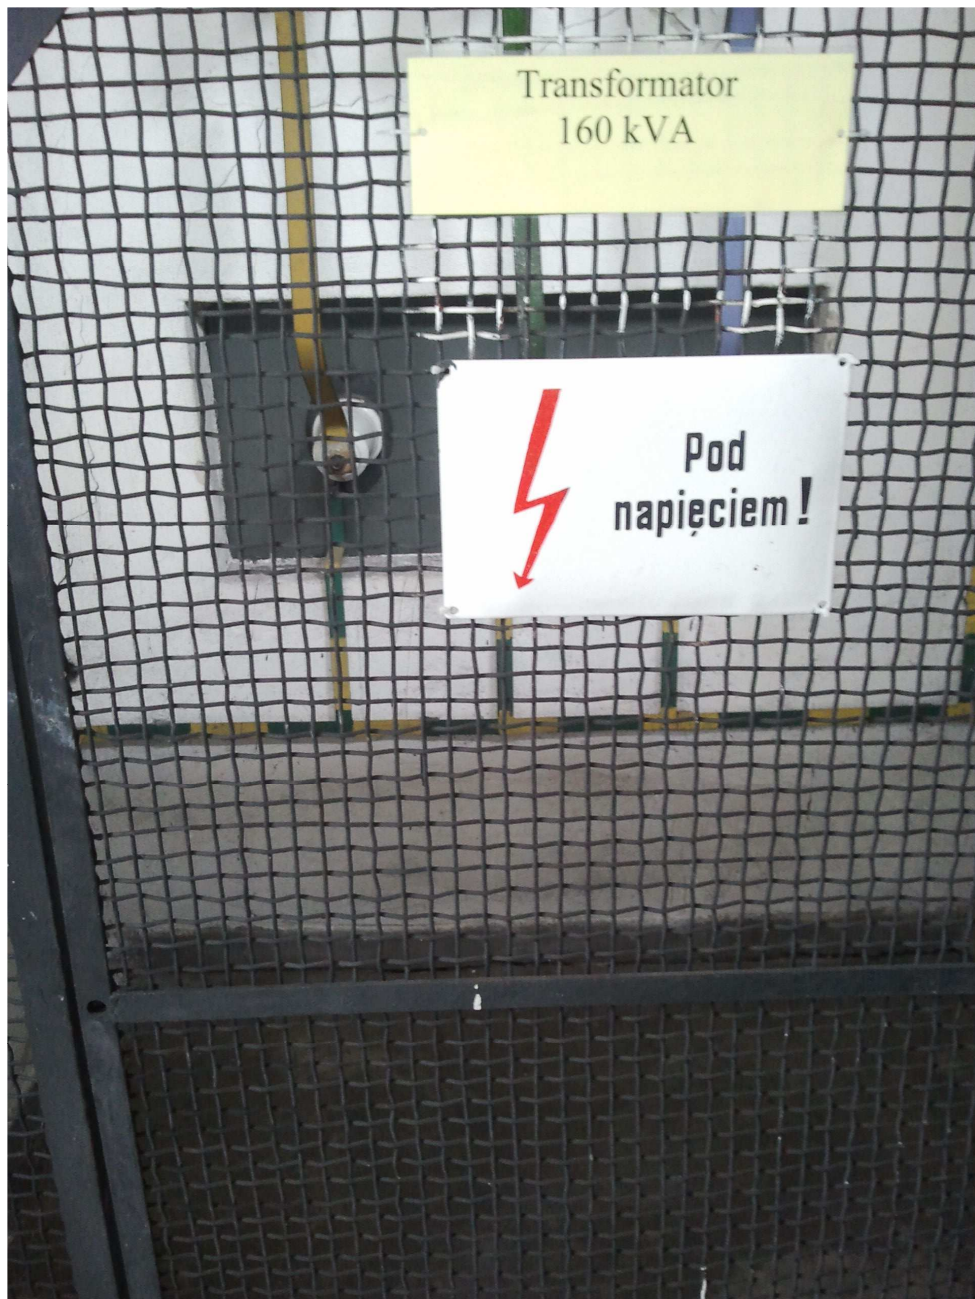
Fot . 45 Pomieszczenie Nr 1 SN – widok na boks

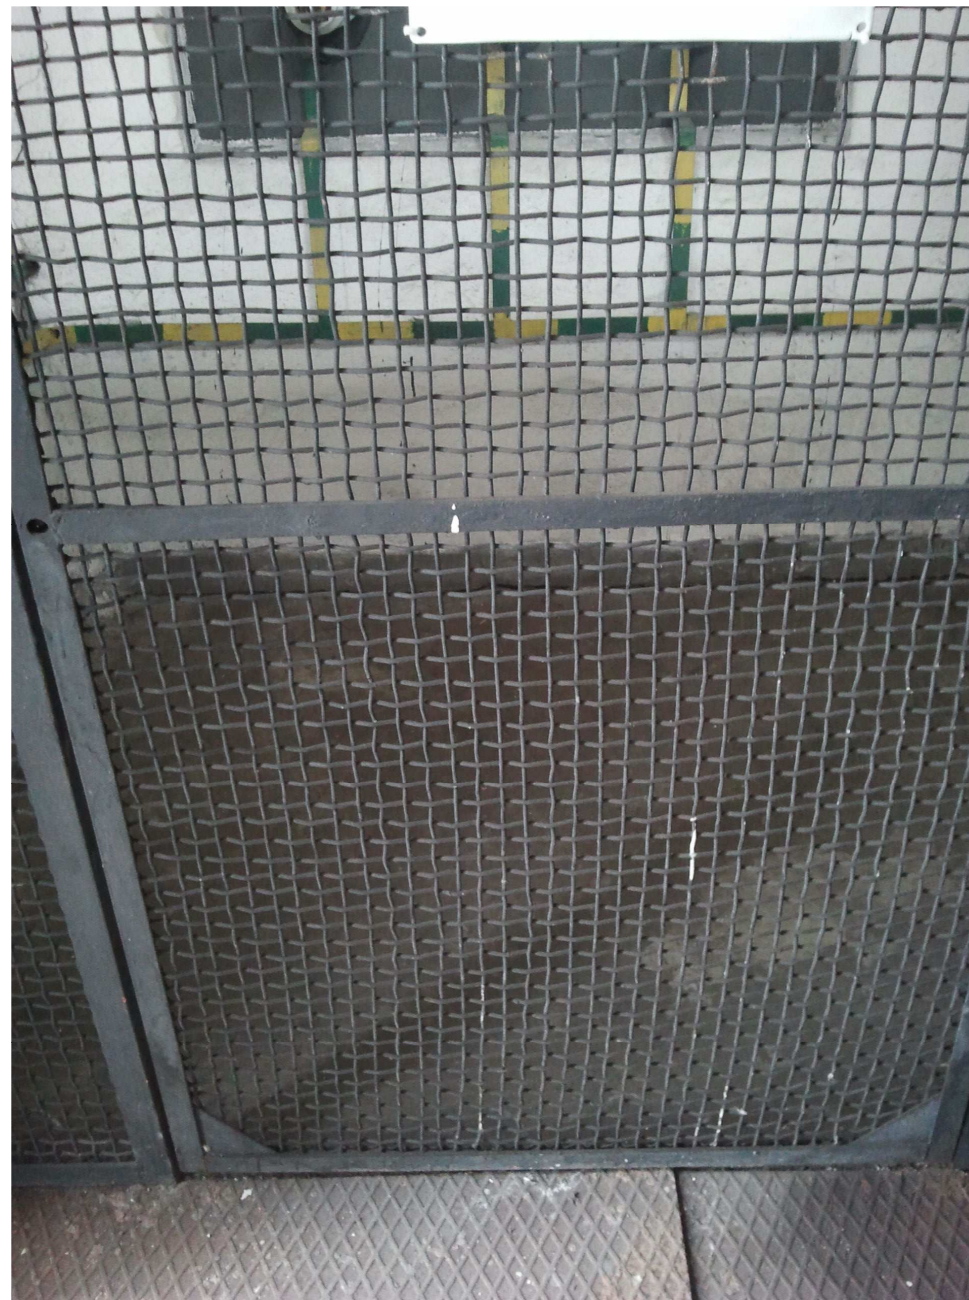
Fot . 46 Pomieszczenie Nr 1 SN – widok na posadzkę i kanały kablowe

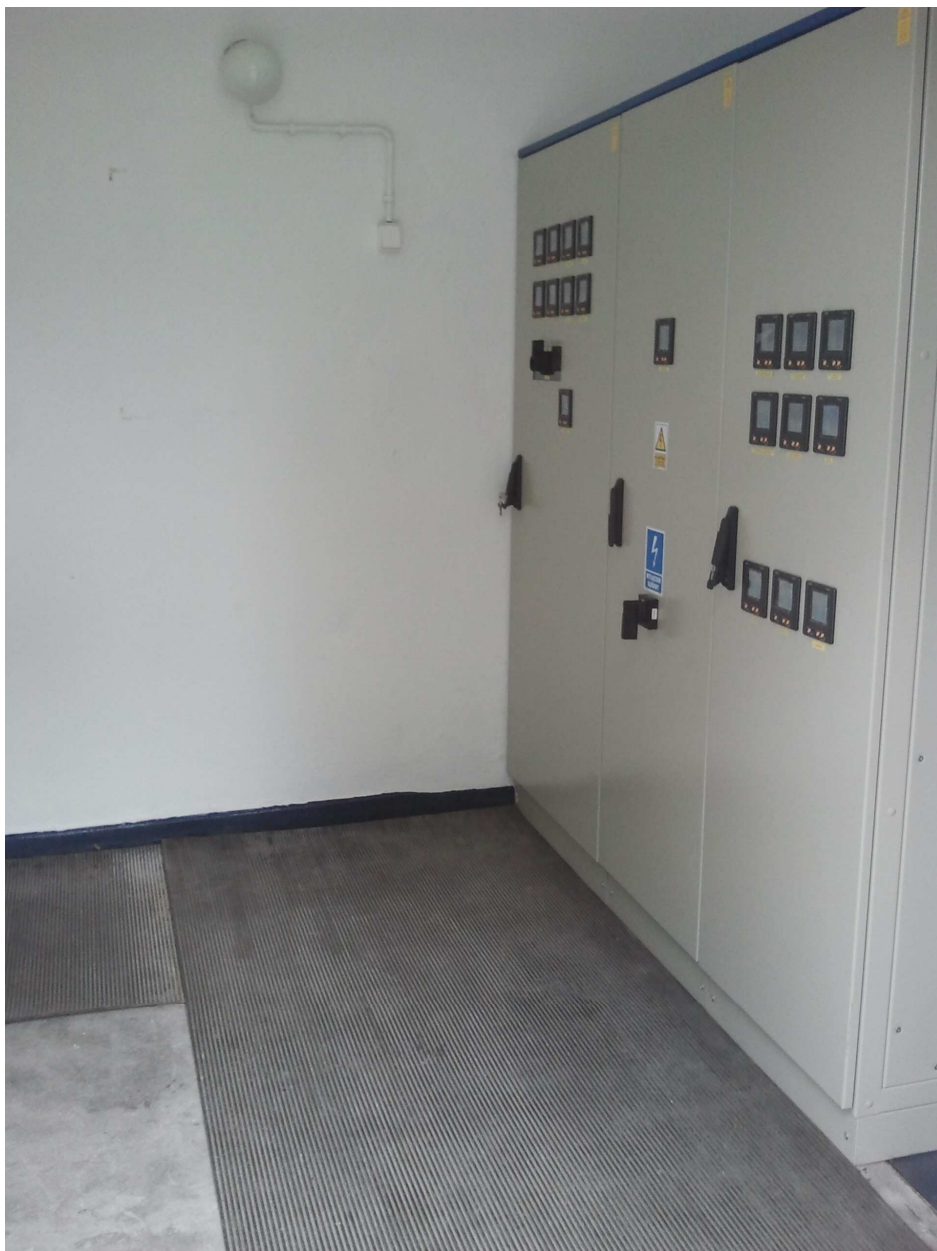
Fot . 47 Pomieszczenie Nr 3 NN – widok ogólny

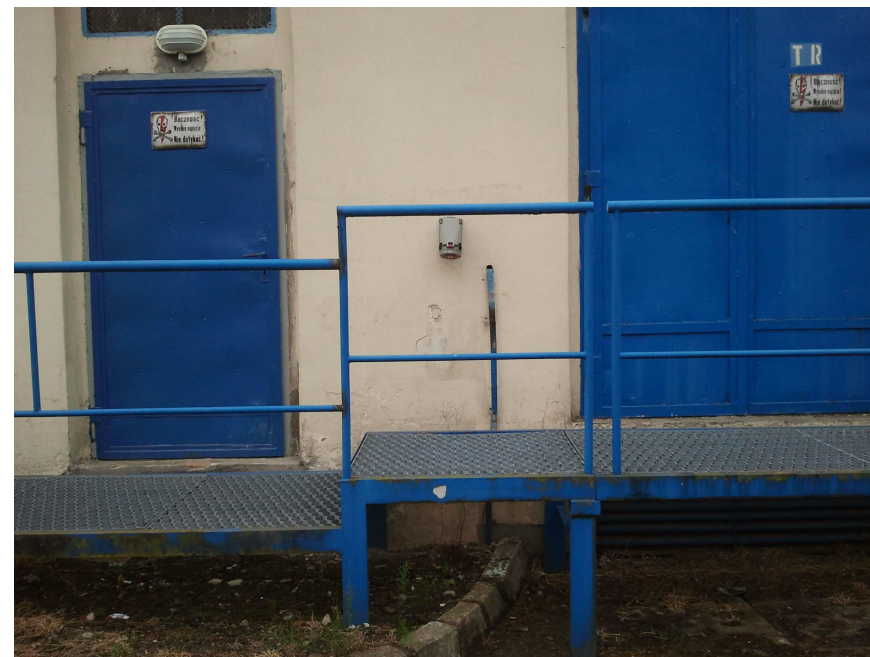
Fot . 48 Północna ściana budynku – gniazdo do przyłączenia agregatu

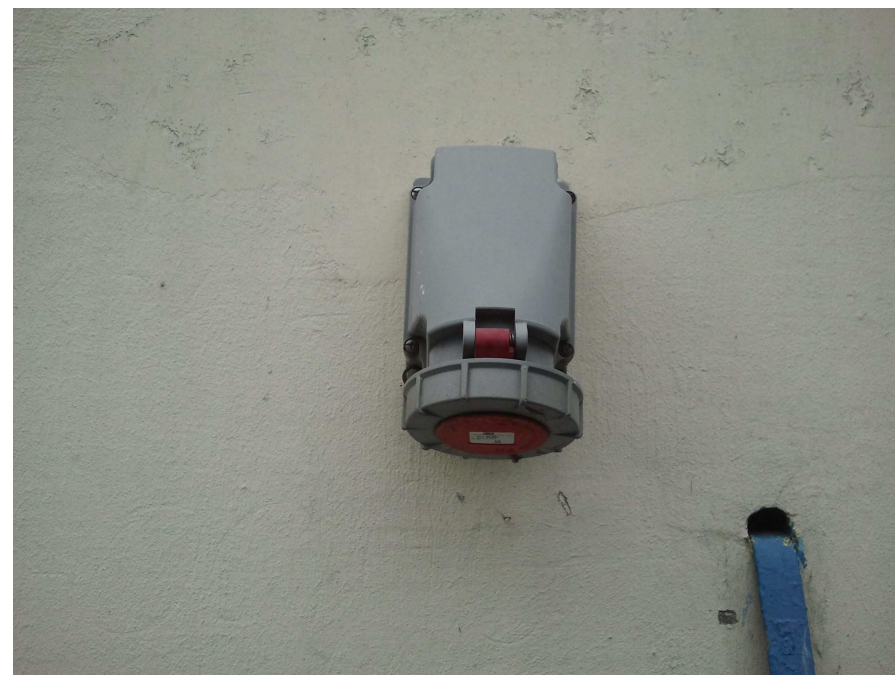
Fot . 49 Północna ściana budynku – gniazdo do przyłączenia agregatu
