**ZDJĘCIA – Morskie Przejścia Graniczne w Nowym Warpnie**

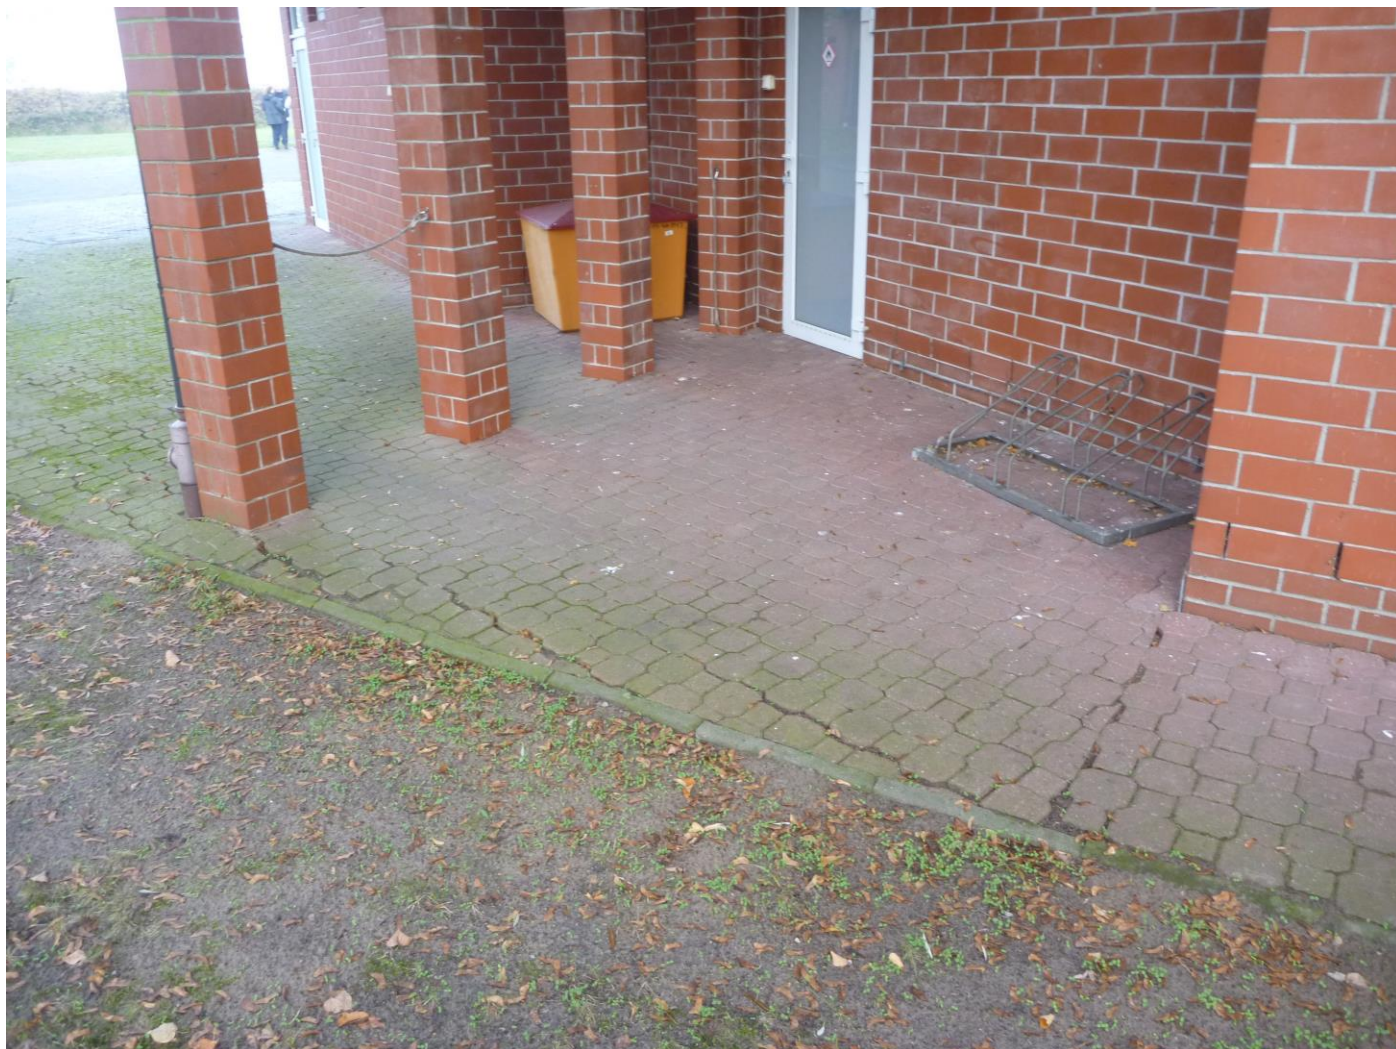
Fot. 08 Osiadająca opaska i chodniki wokół budynku

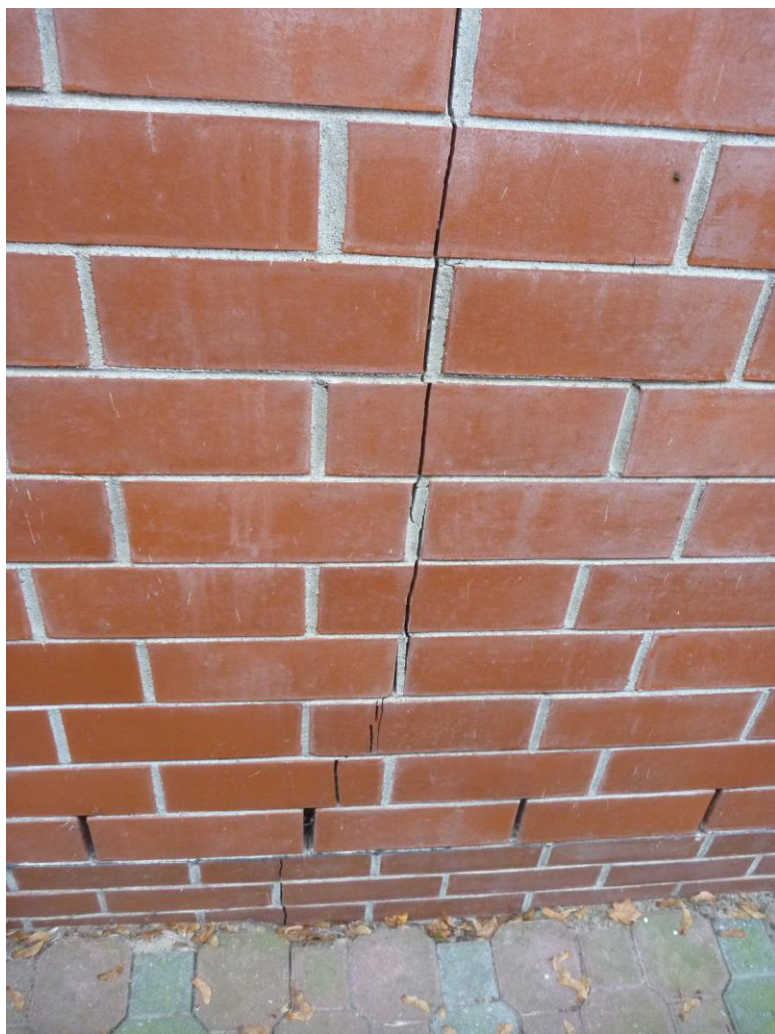
Fot. 11 Pęknięcie na elewacji wschodniej

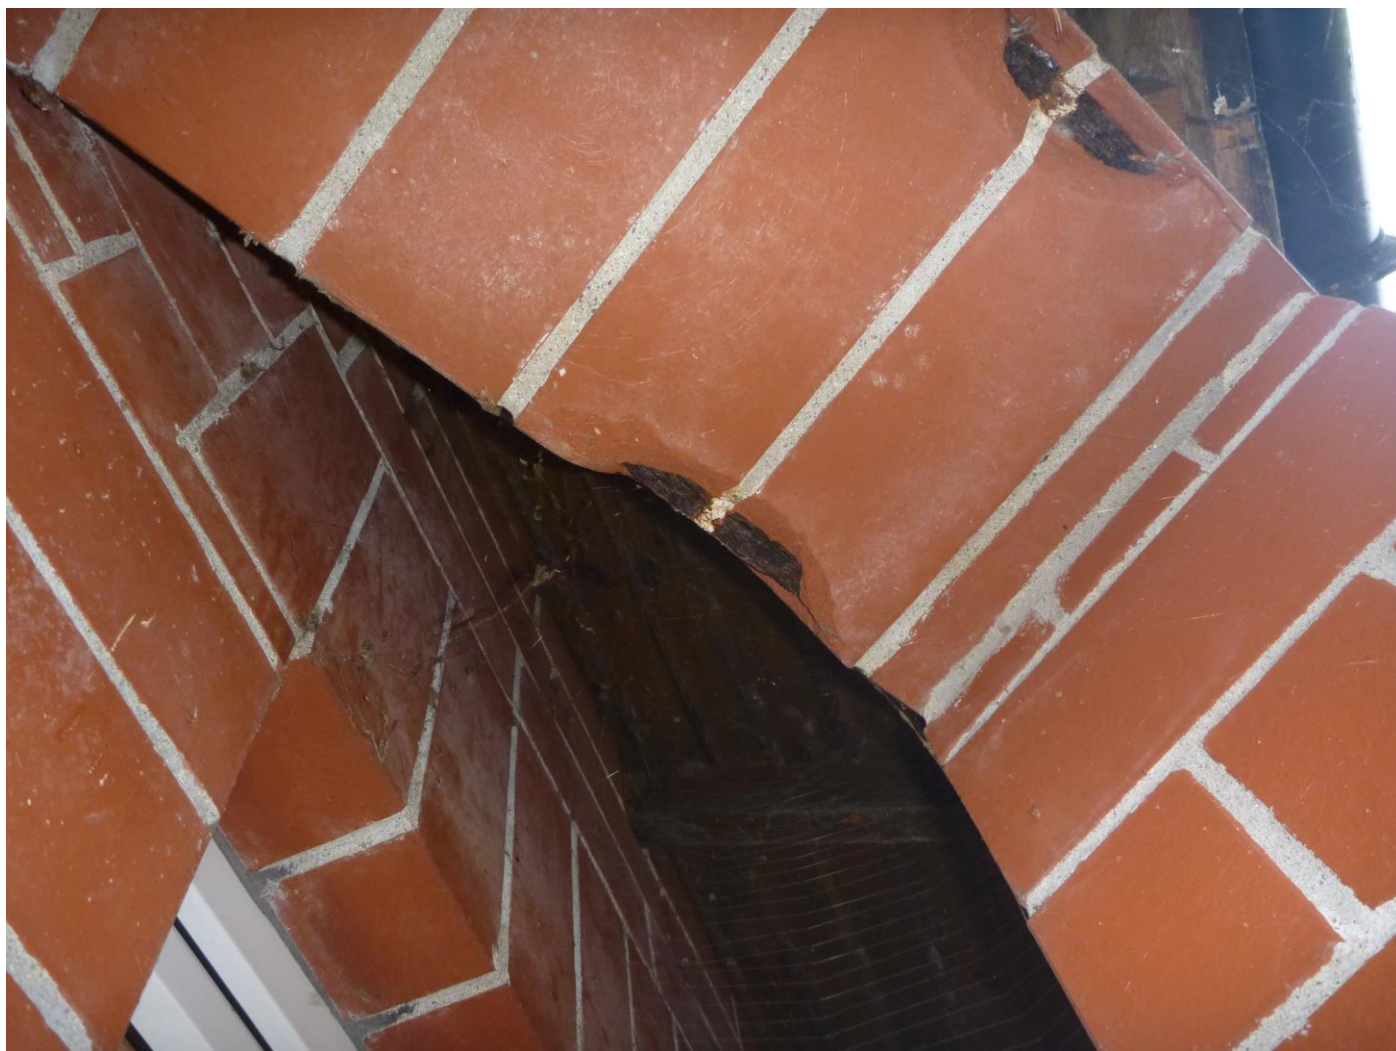
Fot. 13 Odspojenia okładziny zewnętrznej na ryglu

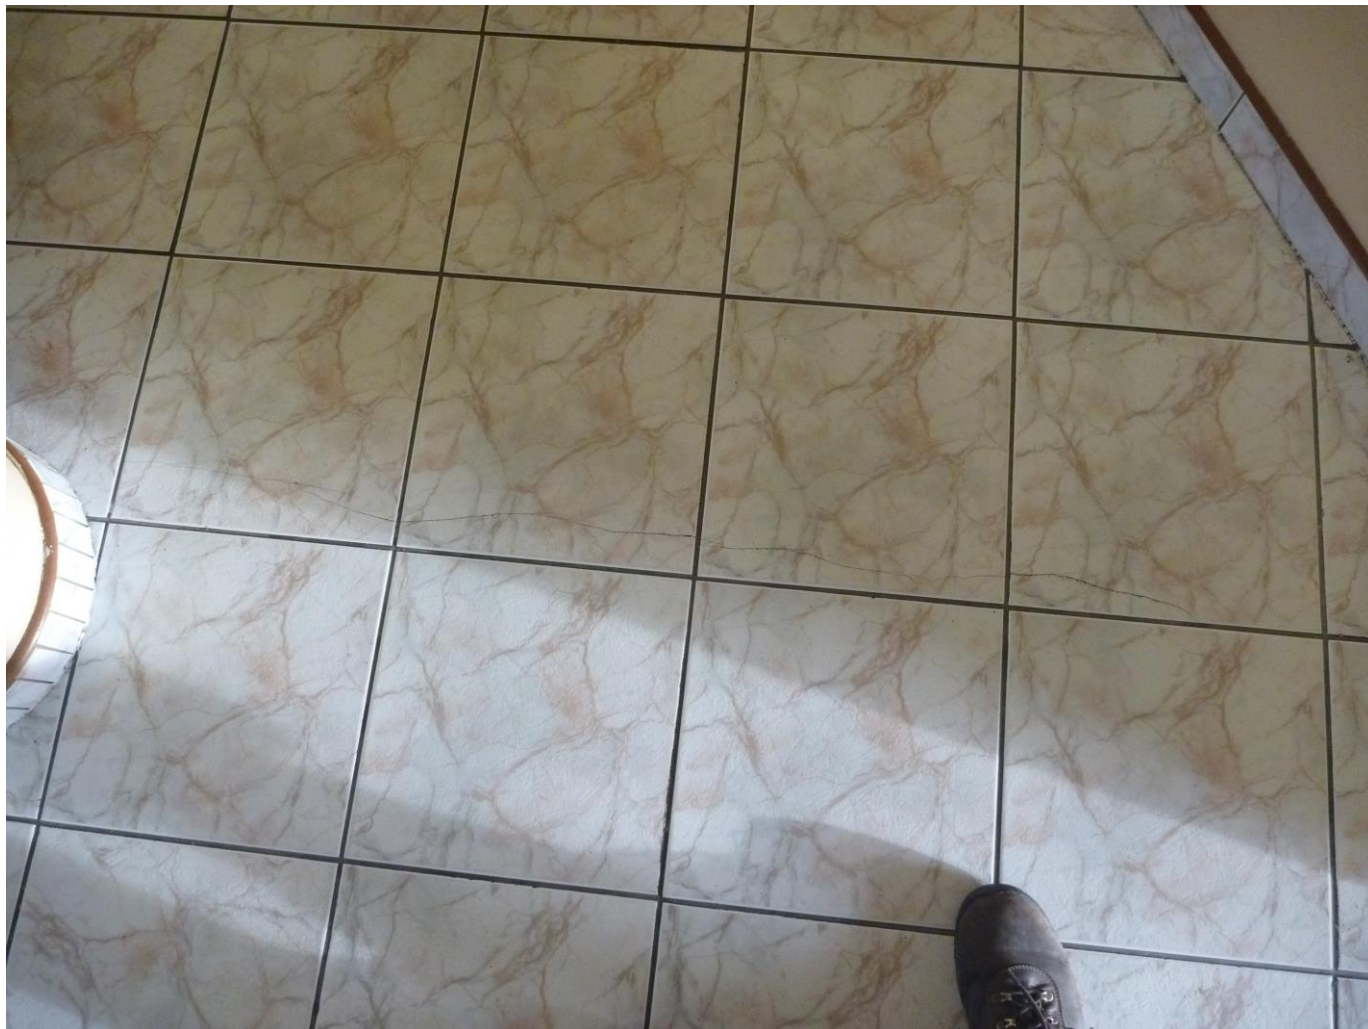
Fot. 24 Budynek byłego MPG. Korytarz główny – pęknięte okładziny posadzkowe

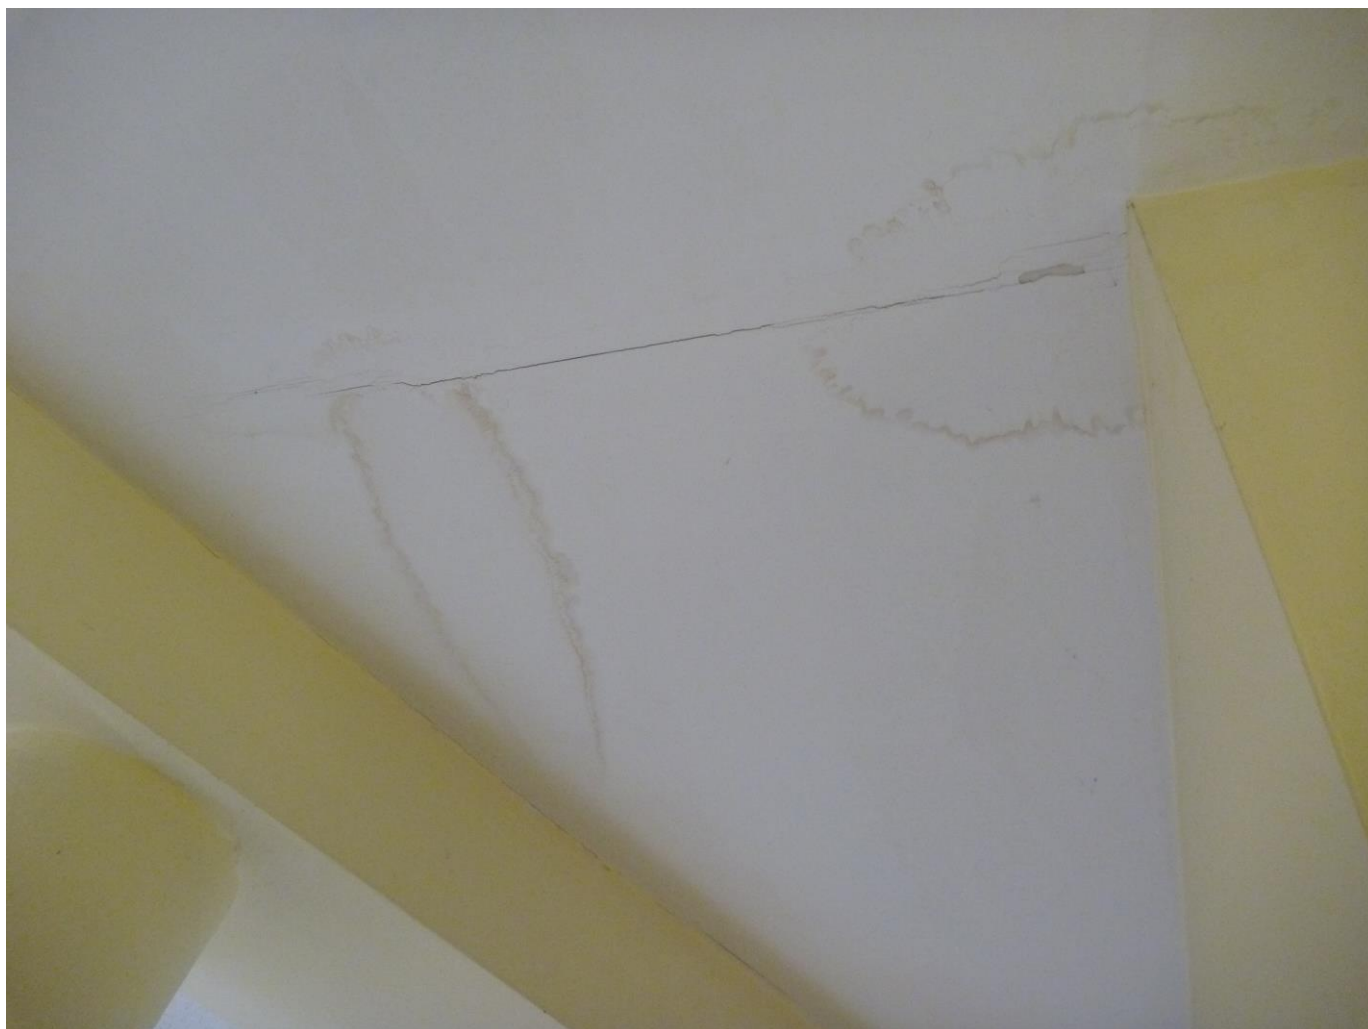
Fot. 25 Budynek byłego MPG. Korytarz główny – zacieki na suficie

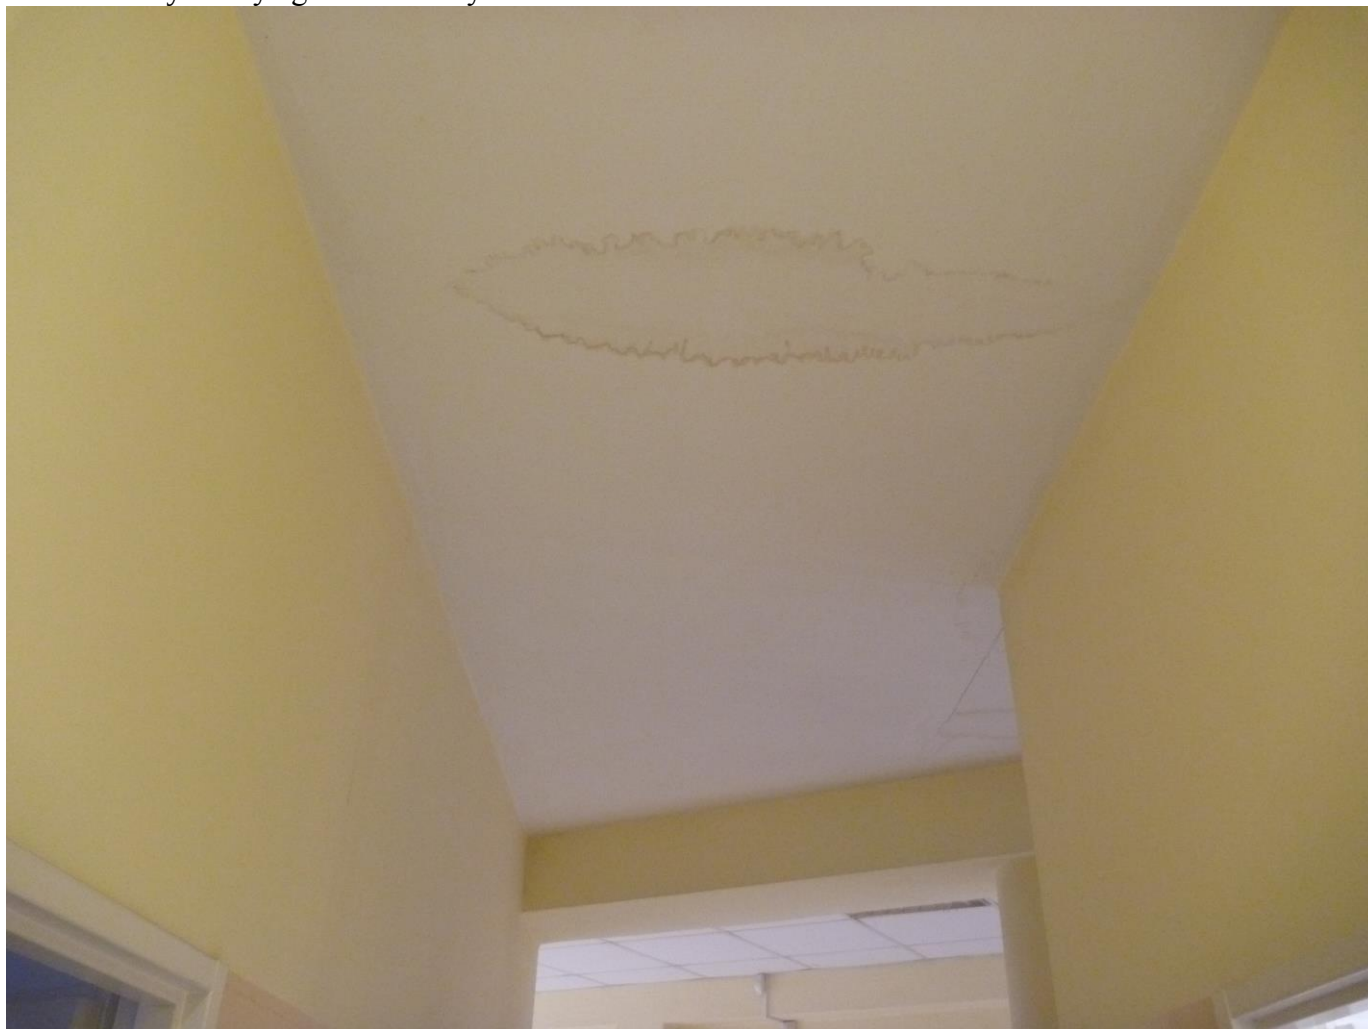
Fot. 27 Budynek byłego MPG. Korytarz nr 2 – zacieki na suficie

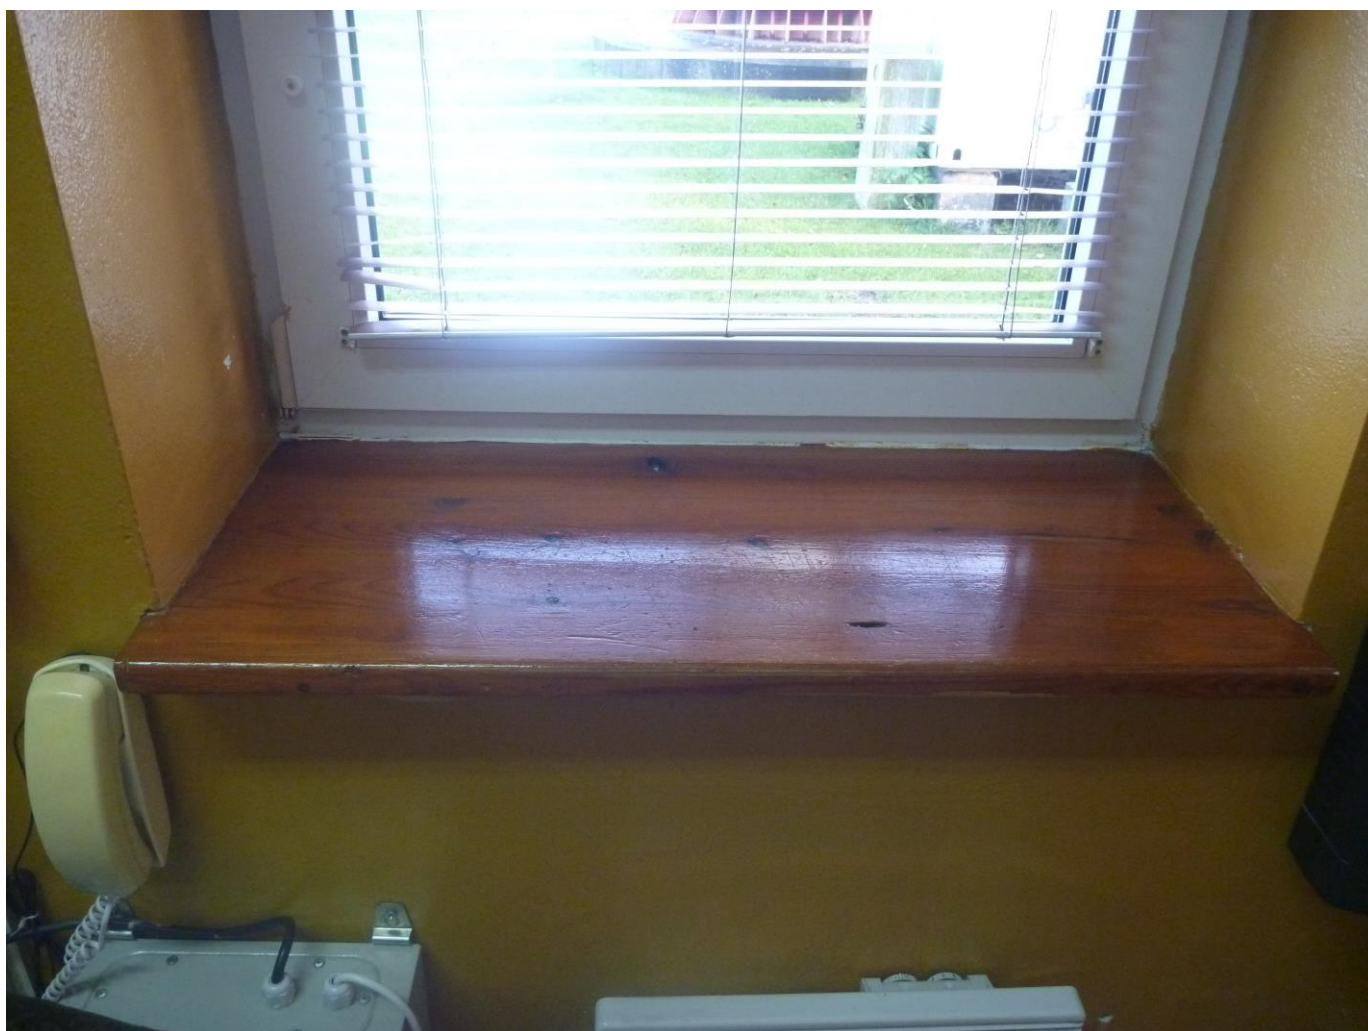
Fot. 31 Budynek byłego MPG. Pomieszczenia bosmanatu – stare parapety

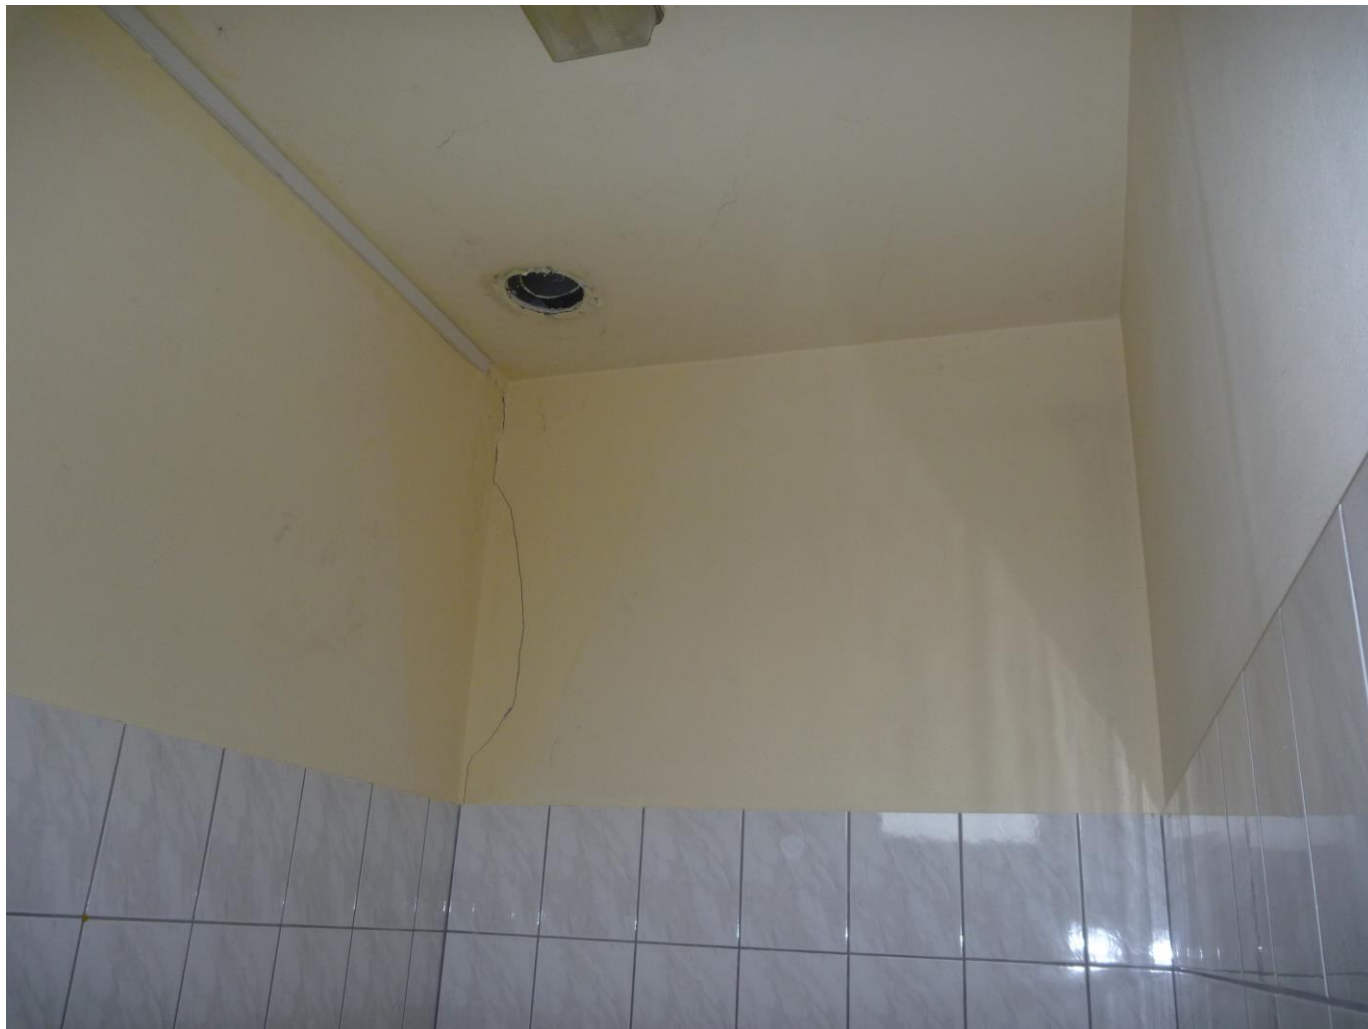
Fot. 44 Budynek byłego MPG. Pęknięta ściana w WC

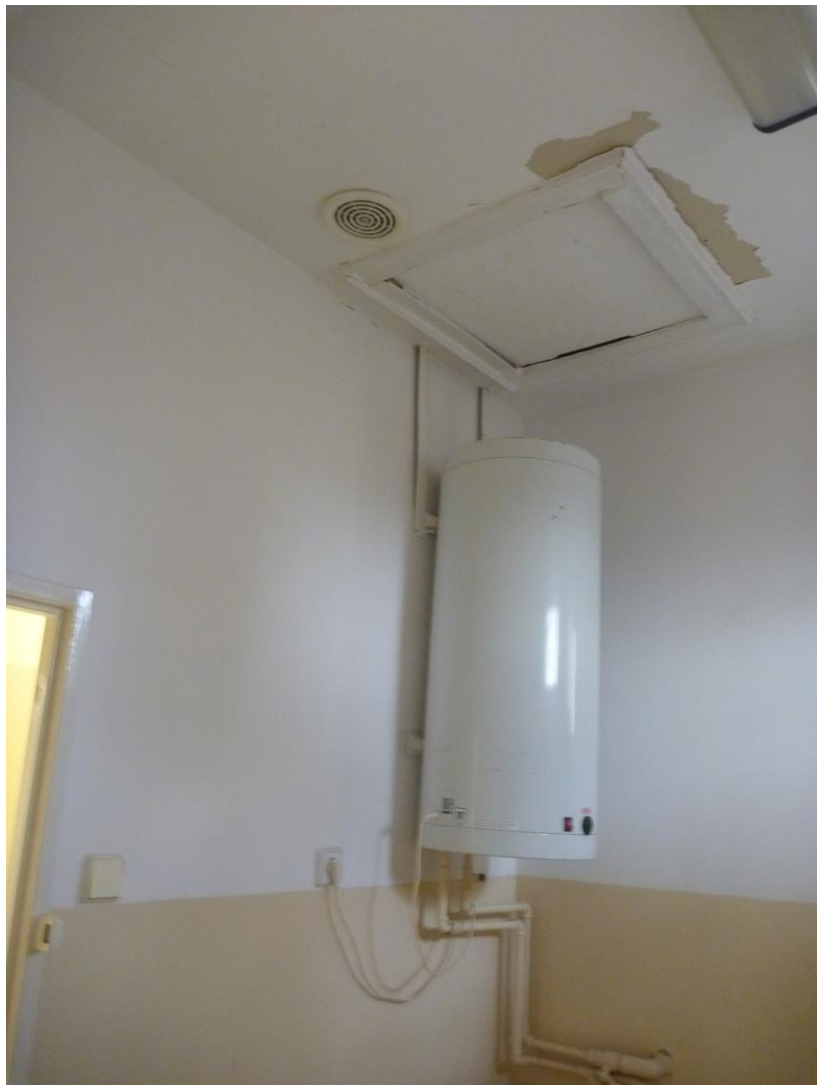
Fot. 46 Budynek byłego MPG. Zasobnik wody. Uszkodzony wylaz na stropodach.

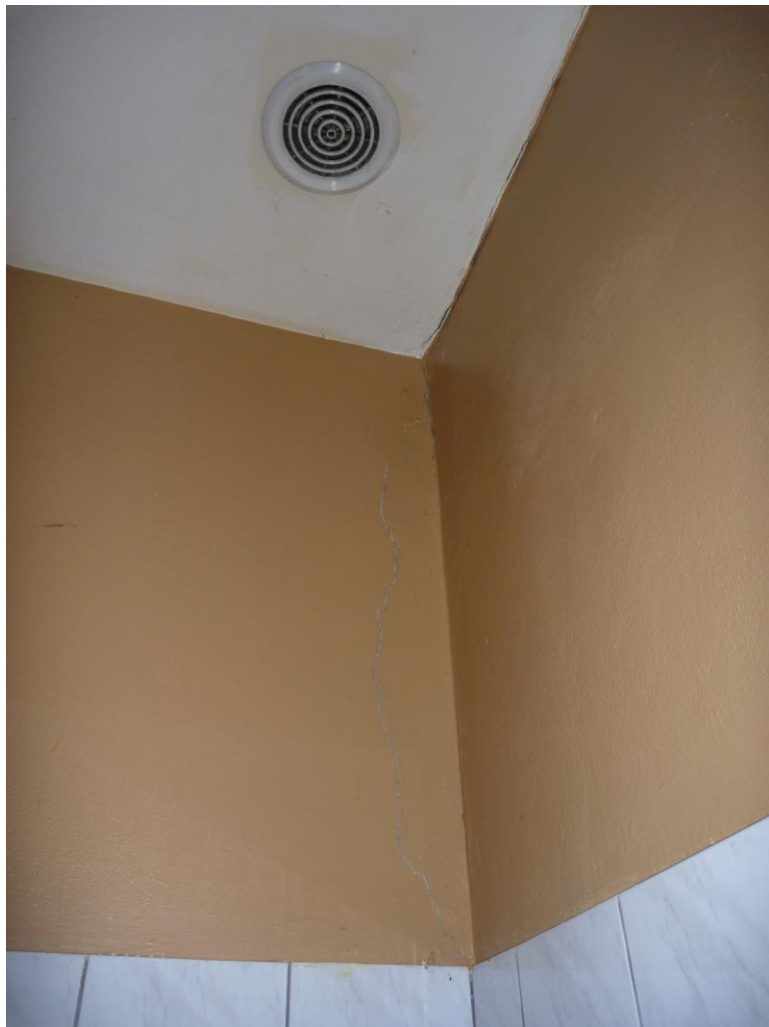
Fot. 48 Budynek byłego MPG. Pęknięta ściana w WC
