Opis przedmiotu zamówienia

Prace naprawcze w zakresie Nabrzeża Parkowego i Postojowego w Porcie Morskim Darłowo

I. Część 1 : Naprawa podbudowy nawierzchni i okładziny skarpy na końcu Nabrzeża Parkowego (od strony odmorskiej) w Porcie Morskim Darłowo

II. Część 2 : Naprawa nawierzchni (uzupełnienie) z kostki granitowej - Nabrzeże Postojowe w Porcie Morskim Darłowo

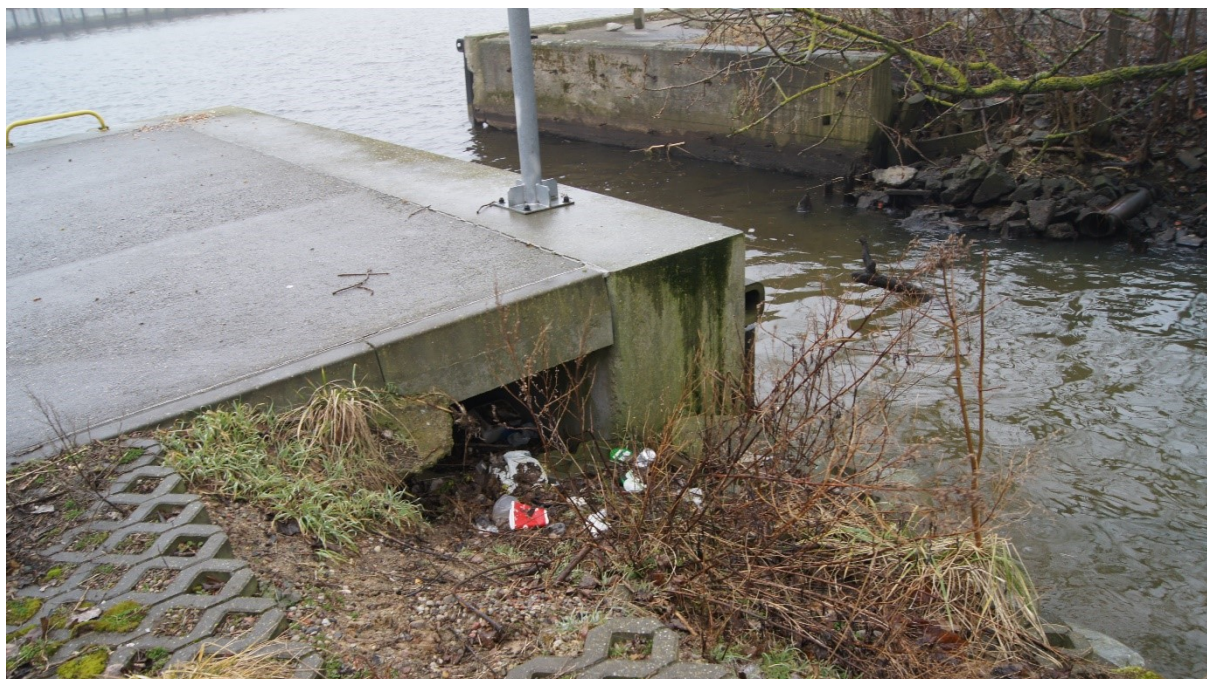
Fotografia powyżej : Widok na uszkodzone zakończenie Nabrzeża Parkowego na styku z ciekim wodnym wpływającym od wschodu do Kanału (rzeka Wieprza)

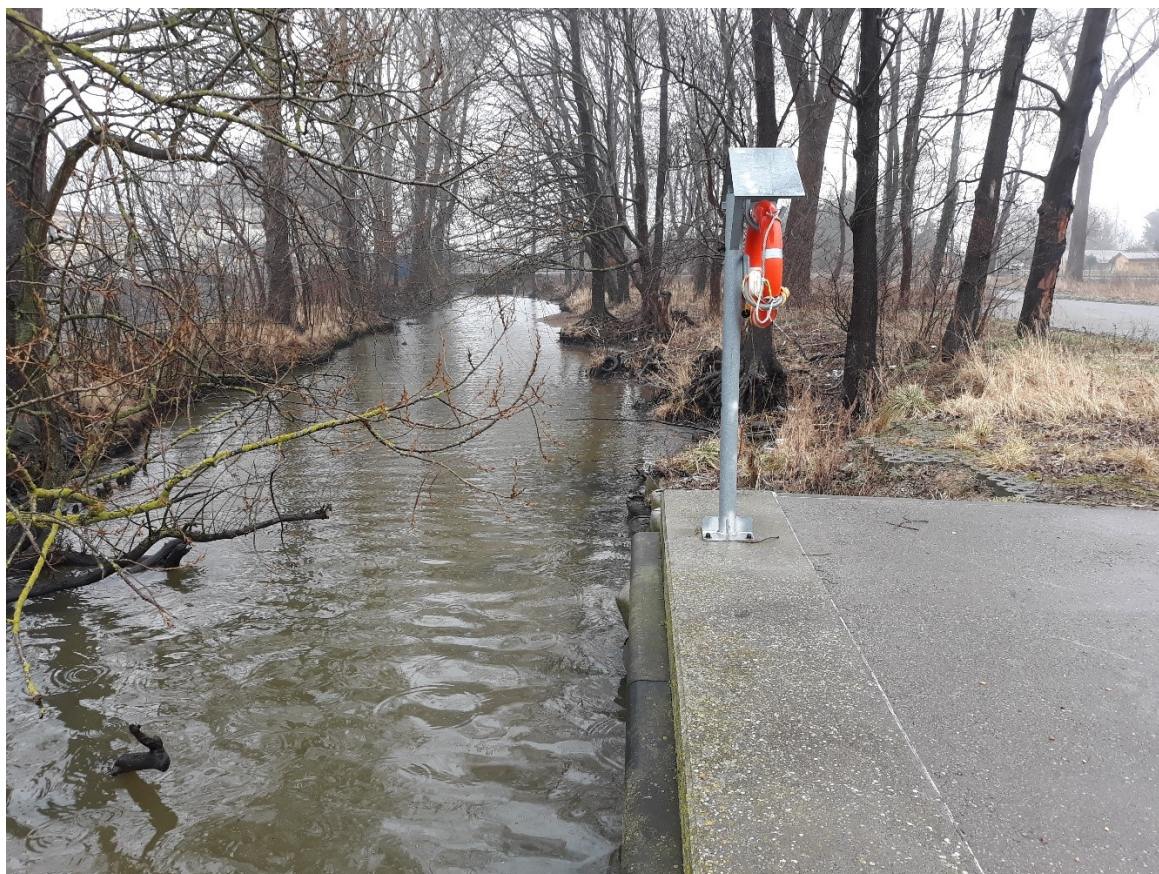
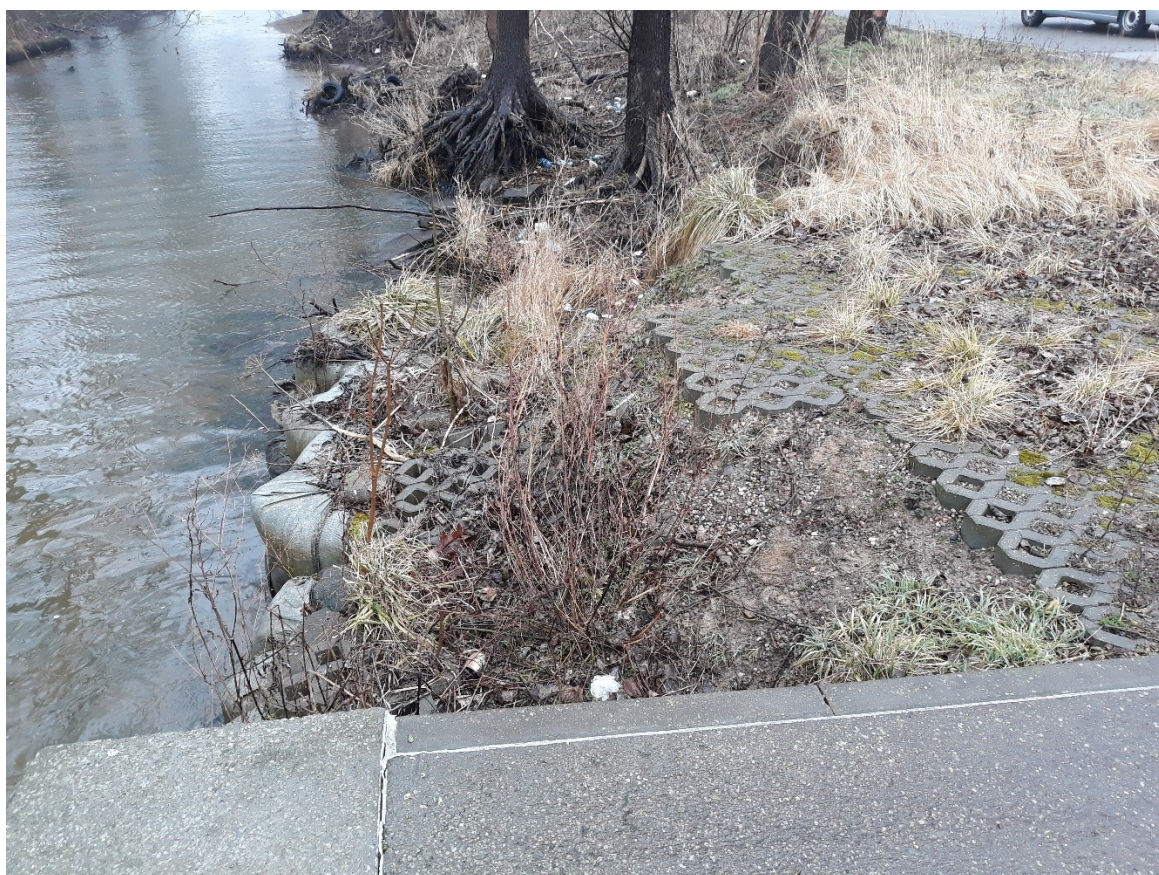
Fotografia powyżej i poniżej : Widok na oczepek żelbetowy na przedłużeniu którego należy od nowa ułożyć umocnienie z geokontenerów (część 1)

4) Ułożenie umocnienia na styku skarpy i cieką wodnego z nowych geokontenerów typu BIG BAG – wysokość min. 1,5 m max. 2,0 m (dwie warstwy ułożone schodkowo w kierunku lądu na zakładkę) na długości ok. 5 mb (do wykorzystania kruszywo z obecnie ułożonych geokontenerów przeznaczonych do demontażu – patrz foto str. 5 OPZ). Zakłada się, że geokontenery dolnej warstwy będą miały wymiary ok. 1x1x1 m. Geokontenery na długości ok. 4 mb należy ułożyć począwszy od istniejącego oczepu żelbetowego (patrz foto str. 7 OPZ) w linii prostej na przedłużeniu tego oczepu. Ostatni 1 mb umocnienia z geokontenerów należy wykonać w sposób odchyłony o ok. 30-45 stopni w kierunku lądu tworząc tzw. „skrzydełko zabezpieczające” umocnienie brzegowe.

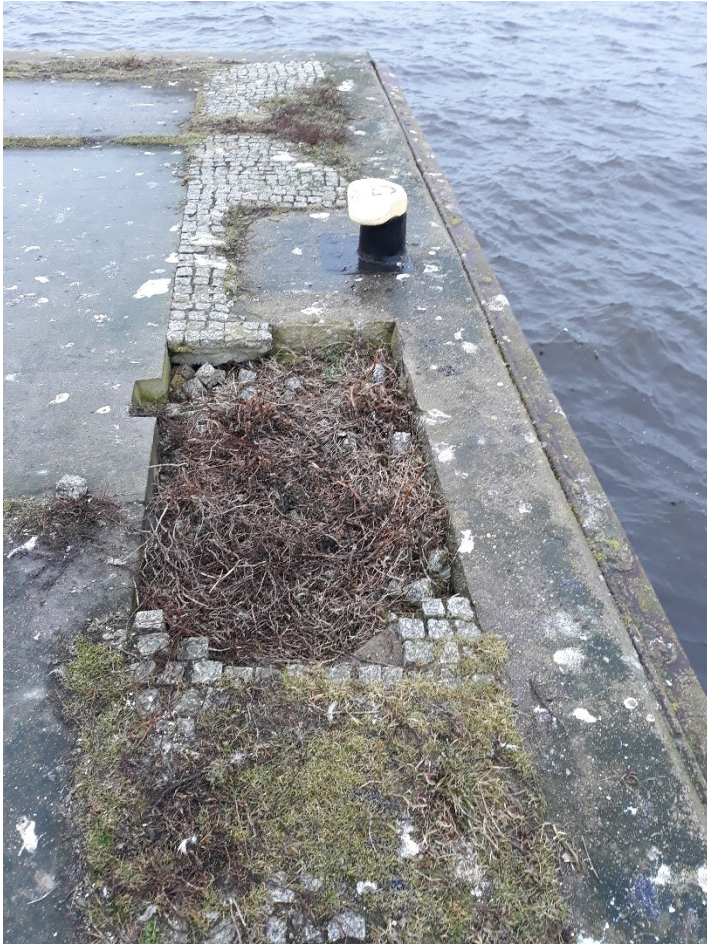
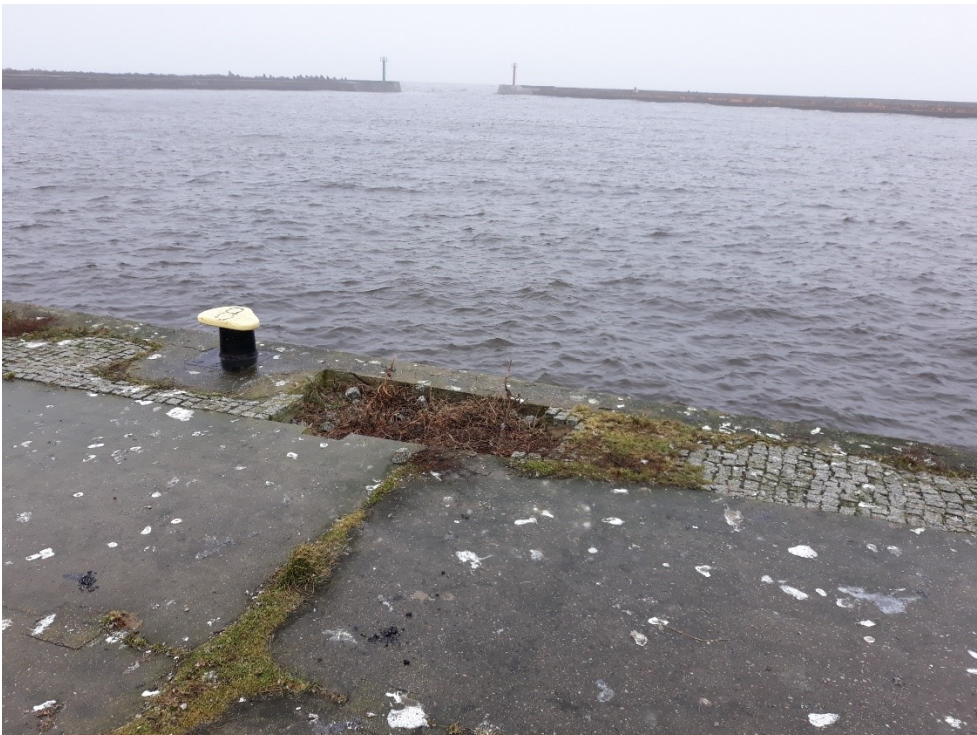
Na końcu Nabrzeża Postojowego występuje miejscowy brak w nawierzchni o wymiarach w rzucie ok. 1,50 x 0,80 m (1,2 m²) z kostki granitowej o bokach ok. 6 x 6 x 6 cm.

Brak jest także podbudowy. Widoczna geotkanina wystająca spod płyt drogowych.

Fotografia powyżej i poniżej : Widok na miejscowy brak nawierzchni Nabrzeża Postojowego do uzupełnienia wraz z podbudową (część II)

- 1) Oczyszczenie z resztek podbudowy i innych zanieczyszczeń
- 2) Ułożenie na geotkaninie podbudowy z betonu C 16/20 min. gr. 10 cm
- 3) Ułożenie kostki granitowej gr. 6 cm wraz z wypełnieniem wneki na „ucho montażowe” sąsiedniej płyty drogowej
