## OPINIA TECHNICZNA

| <b>Temat opracowania:</b> | OCENA STANU TECHNICZNEGO OSTROGI O DŁUGOŚCI<br>ca 200 m PRZY POLU REFULACYJNYM „D” W ŚWINOUJŚCIU |
| <b>Nr projektu:</b> | F-137 |

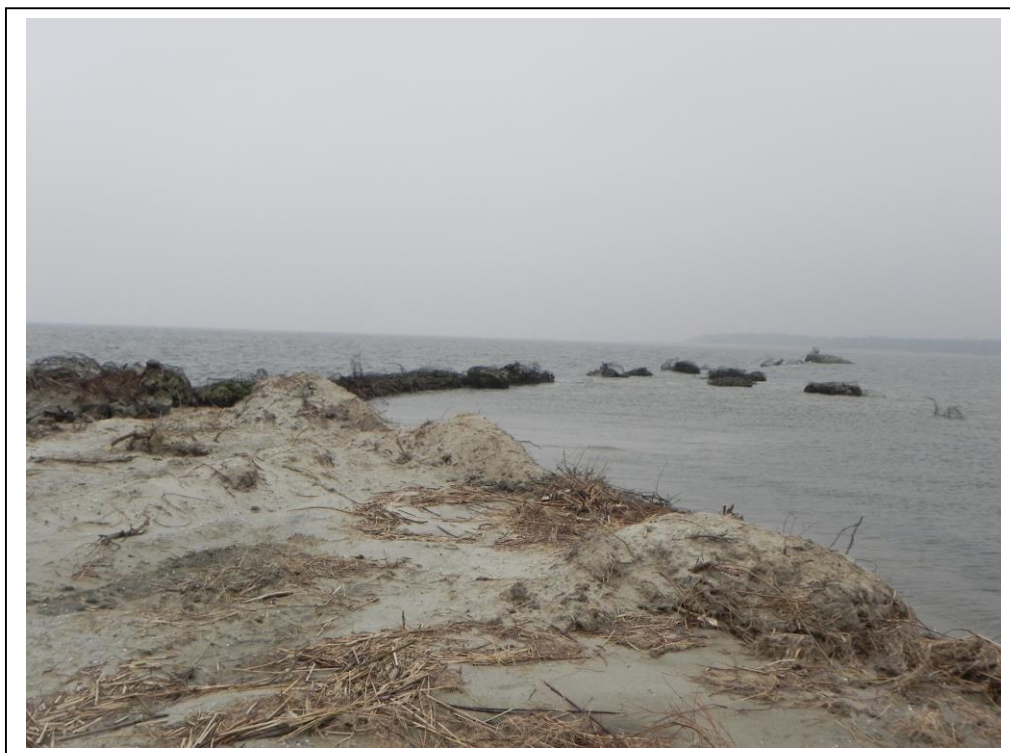
Fot. 1 III oraz IV typ zniszczenia

- Typ I – górny kosz gabionowy został miejscowo lekko przesunięty poza projektowaną linię umocnienia, co spowodowało nieznaczne uszkodzenie ostrogi. Piasek za górnych koszy gabionowych został wypłukany. Brak warstwy ochronnej z kamieni łamanych. Odcinek długości ca 127 m.
- Typ II – zniszczeniu uległy dwie warstwy koszy gabionowych (zostały zepchnięte z materaca faszynowego i poprzesuwane w stronę lądu) oraz dwie pierwsze warstwy kieszek faszynowych. Odcinek długości ca 20 m.
- Typ III – zniszczeniu uległ fragment górnego kosza gabionowego, co spowodowało tylko miejscowe uszkodzenie ostrogi. Odcinek długości ca 40 m.
- Typ IV – górny kosz gabionowy został przesunięty o kilka metrów w kierunku lądu (pola refulacyjnego „D”) poza projektowaną linię umocnienia. Odcinek długości ca 86 m.

Na końcu istniejącego odcinka fale spowodowały, że kamienie z koszy gabionowych utworzyły nasyp o powierzchni w rzucie ca 4,5x12 m.

- III TYP ZNISZCZENIA, gdzie zniszczeniu uległ fragment górnego kosza gabionowego,
- IV TYP ZNISZCZENIA, gdzie kosz gabionowy został przesunięty o kilka metrów w stronę pola refulacyjnego „D”.

- dla I typu zniszczenia – przesunięciu górnych koszy gabionowych, przywracając projektowaną linię umocnienia, szczegółowy przekrój A-A pokazano na rysunku nr 2,
- dla II typu zniszczenia – nasypaniu kamienia pochodzącego z przesuniętych i wyróconych koszy gabionowych w celu odtworzenia zniszczonego korpusu, szczegółowy przekrój B-B pokazano na rysunku nr 3,
- dla III typu zniszczenia – poprawieniu górnej części kosza gabionowego, szczegółowy przekrój C-C pokazano na rysunku nr 4,
- dla IV typu zniszczenia – przesunięciu kamieni pochodzących z poprzesuwaných koszy gabionowych, przywracając projektowaną linię umocnienia, szczegółowy przekrój D-D pokazano na rysunku nr 5.

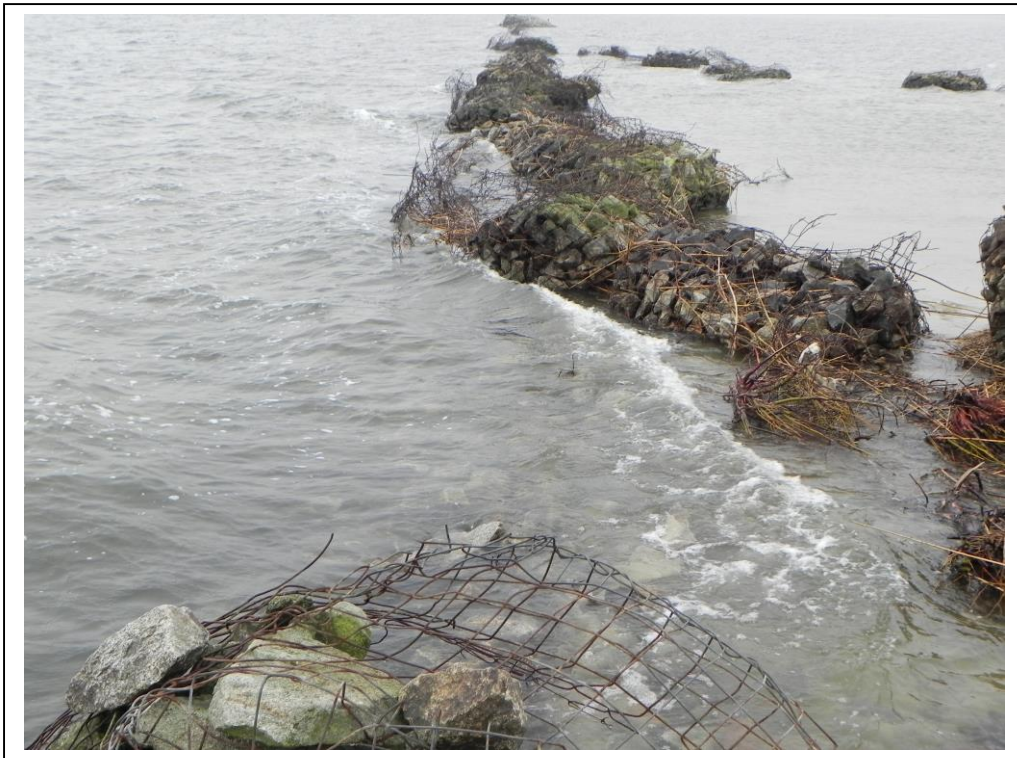
Fot. 2 II, III oraz IV typ zniszczenia

Na skutek falowania i działania lodu zniszczeniu uległy również same kosze gabionowe, czyli skrzynie z drutu wypełnione kamieniem łamanym lub otoczakami. Ściany gabionów były zaprojektowane z drutu ocynkowanego o grubości 4,50 mm, wymiary oczek siatki przyjęto 100×100 mm. Do wypełnienia gabionów użyto kamienia naturalnego do robót regulacyjnych i ubezpieczeniowych I/2 klasy III 15÷ 20 cm wg normy BN-76/8952-31. Na zdjęciu poniżej [Fot. 2] można zobaczyć zniszczone kosze gabionowe. Kamień z gabionów należy wykorzystać do formowania (naprawy) korpusu ostrogi.

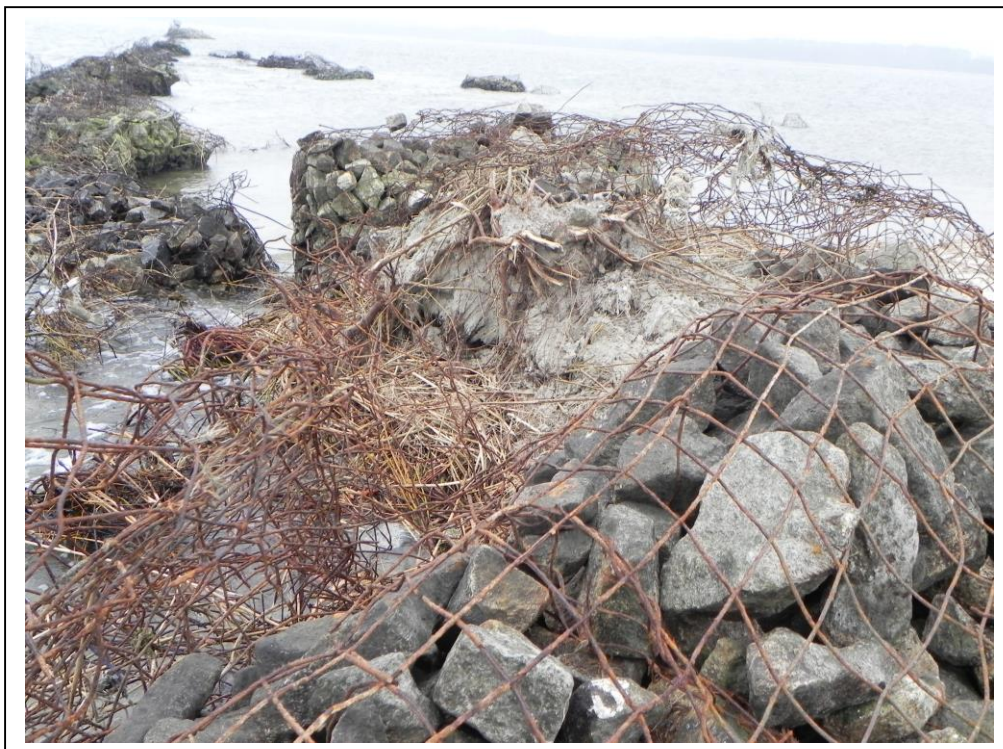
Fot. 3 II typ zniszczenia

W wyniku działania lodu i falowania miejscami zniszczeniu uległy również materace faszynowe, które mimo zakorzenienia się na skutek działania czynników atmosferycznych zostały wraz z koszami gabionowymi poprzesuswane. Zdjęcie poniżej [Fot. 3] pokazuje kosze gabionowe wraz z wyrwaną faszyną.

- I TYP ZNISZCZENIA, gdzie został miejscami przesunięty pierwszy kosz gabionowy,
- II TYP ZNISZCZENIA, gdzie został zniszczony pierwszy i drugi kosz gabionowy oraz dwie pierwsze warstwy faszyny. Przy tym sposobie, przed przystąpieniem do naprawy zniszczonej ostrogi, należy w tym miejscu przesondować dno w celu oceny stanu

materacy faszynowych. W miejscach zniszczonych materacy faszynowych należy nadsypać kamień o  $\varnothing 15 \div 20$  cm,

- 1) przesondować dno przy II typie zniszczenia, w razie ubytków materiału w materacach faszynowych nasypać kamień o średnicy  $\varnothing 15\div 20$  cm w celu uzupełnienia braków.

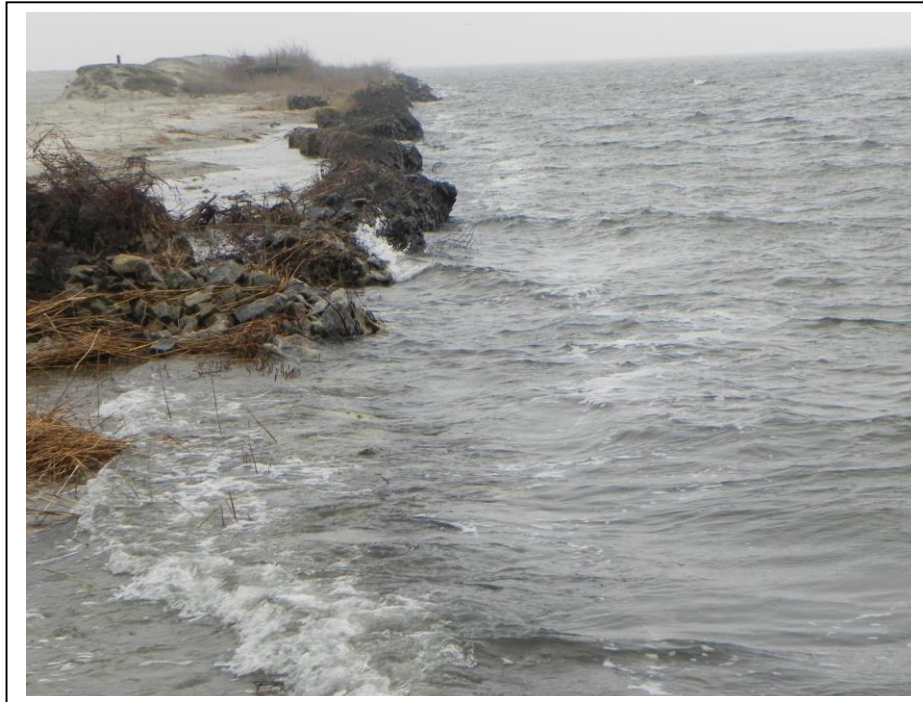
Fot. 4 I typ zniszczenia

Na zdjęciu [Fot. 4] poniżej możemy zobaczyć południową część ostrogi, w której w wyniku parcia lodu i falowania nieznacznie przesunięciu z linii umocnienia uległy górne kosze gabionowe. Brak zabezpieczenia umocnienia brzegowego od strony Zalewu Szczecińskiego.
