**Opis przedmiotu zamówienia / umowy**

**Roboty konserwacyjno-remontowe oznakowania nawigacyjnego :  
Dalba na S od wyspy Żurawiej.**

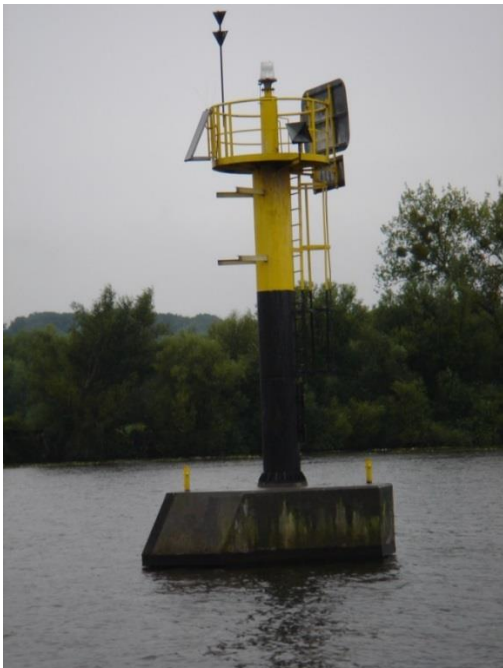
Konstrukcja znaku składa się z dwóch zasadniczych elementów, części fundamentowej i nadbudowy o konstrukcji stalowej. Żelbetonowy cokół wysokości 1,7 m wsparty jest na pięciu palach z rur stalowych Ø 508/12,5 mm i długości 23,0 m wbitych do rzędnej -22,53 i -22,70 p.p. w. .

Część nadbudowy znaku nawigacyjnego to stalowa konstrukcja rurowa Ø 700 mm z galeryjką w jej górnej części. Wysokość rurowego trzpienia wynosi 6,10 m, a średnica pomostu galeryjki wynosi 2,20 m. Do trzpienia przyspawana jest rura Ø 330 mm, wysokości 1,40 m będąca podstawą pod lampę światła nawigacyjnego. Pomost galeryjki wykonany jest z krat typu Mostostal i walcowanych wsporników oraz zabezpieczony barierką z rur i płaskowników. Do pomostu galeryjki przymocowany jest znak szczytowy – dwa odwrócone stożki, reflektor radarowy oraz rama konstrukcyjna na panel solarny. Od strony północnej do pomostu przymocowane są również tablice: „Zakazu kotwiczenia” i „500 m” Do rurowego trzpienia przyspawana jest wraz z ochronnymi zaplecznikami drabinka wejściowa na galeryjkę. W dolnej części konstrukcji rurowego trzpienia znajduje się komora na akumulatory o wymiarach 0,4x1,10 m. W jej wnętrzu zamontowane są też dolne szczeble drabinki wejściowej. Od strony północnej i południowej na powierzchni cokołu zamocowane są dwa polery cumownicze. Obiekt wyposażony w instalację niskiego napięcia i odgromową. Na żelbetonowym cokole widoczny jest brak odbojnic.

Dalba w kilku newralgicznych miejscach zniszczona jest przez korozję. Dotyczy to pomostu górnego, gdzie stwierdzono liczne ogniska korozji na wspornikach podtrzymujących kraty podestowe. Ogniska korozji występują również na bortnicy i rurowych barierkach. Znaczna korozja widoczna jest również na korpusie znaku, zarówno w jego dolnej części tuż przy podstawie konstrukcji ( w miejscu połączenia kołnierzewego z fundamentem), jak i pozostałej części korpusu.
