Opis przedmiotu zamówienia

Prace naprawcze w zakresie Nabrzeża Parkowego i Postojowego w Porcie Morskim Darłowo

I. Część 1 : Naprawa podbudowy nawierzchni i okładziny skarpy na końcu Nabrzeża Parkowego (od strony odmorskiej) w Porcie Morskim Darłowo

II. Część 2 : Naprawa nawierzchni (uzupełnienie) z kostki granitowej - Nabrzeże Postojowe w Porcie Morskim Darłowo

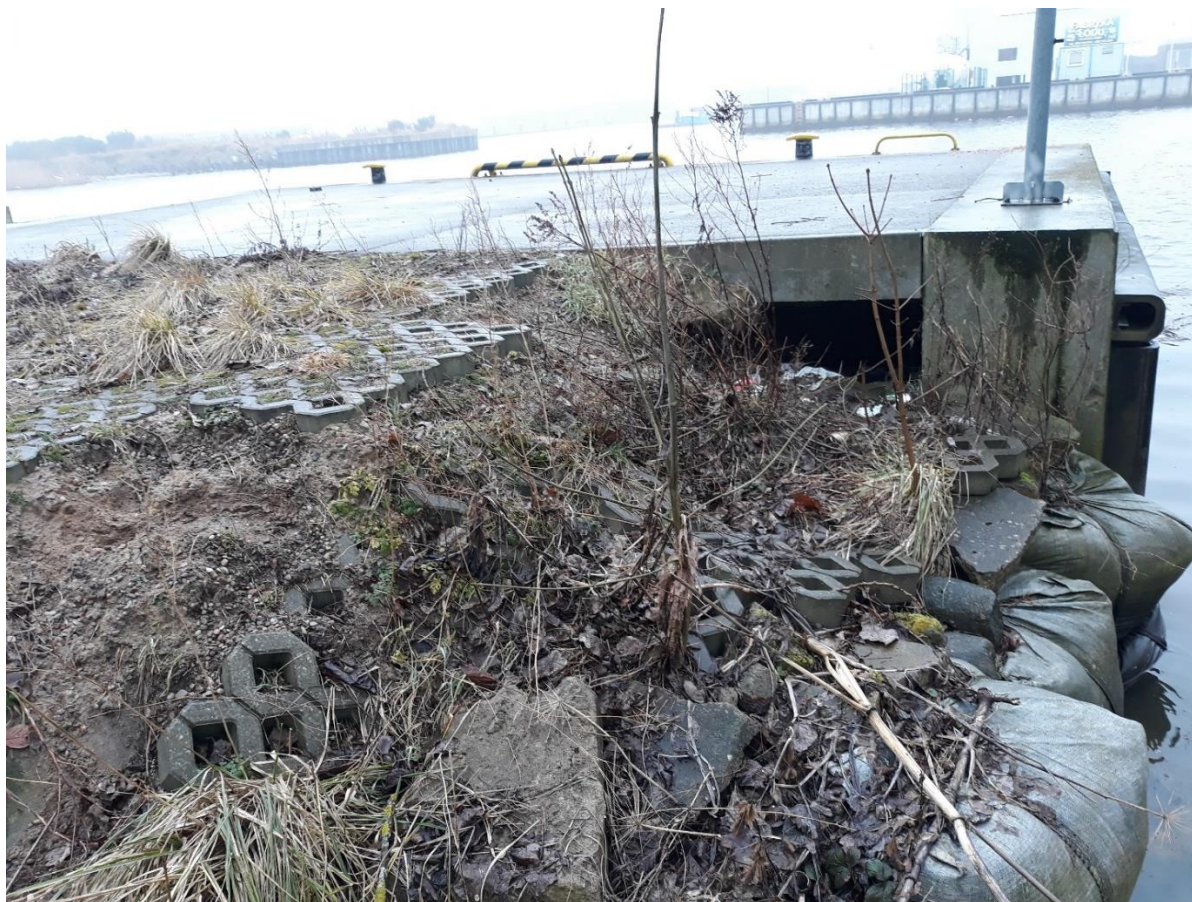
Na skutek zmian poziomów wody pogłębionych falowaniem powstałym od przepływających jednostek została zniszczona częściowo skarpa wraz z okładziną z płyt ażurowych typu Meba poprzez co powstała „jama- wnęka” pod nawierzchnią nabrzeża. Wymiary wnęki :

Fotografia powyżej : Widok na uszkodzoną skarpe i wraz ze zniszczoną okładziną z płyt ażurowych Meba wraz z wnęką – „jamą” – wynik wypłukania podbudowy nawierzchni końcówki Nabrzeża Parkowego, widoczne gekontenery typu BIG BAG do demontażu (część 1)

2) Przygotowanie do wbudowania worków jutowych wypełnionych „suchym betonem” klasy min. C 16/20 o masie pojedynczego worka od 10 do 25 kg (różne wielkości, aby dostosować się do gabarytów „jamy – wnęki”)

3) Wypełnienie w sposób maksymalnie dokładny workami z betonem „jamy – wnęki” pod nawierzchnią nabrzeża

4) Ułożenie umocnienia na styku skarpy i cieką wodnego z nowych geokontenerów typu BIG BAG – wysokość min. 1,5 m max. 2,0 m (dwie warstwy ułożone schodkowo w kierunku lądu na zakładkę) na długości ok. 5 mb (do wykorzystania kruszywo z obecnie ułożonych geokontenerów przeznaczonych do demontażu – patrz foto str. 5 OPZ). Zakłada się, że geokontenery dolnej warstwy będą miały wymiary ok. 1x1x1 m. Geokontenery na długości ok. 4 mb należy ułożyć począwszy od istniejącego oczepu żelbetowego (patrz foto str. 7 OPZ) w linii prostej na przedłużeniu tego oczepu. Ostatni 1 mb umocnienia z geokontenerów należy wykonać w sposób odchylony o ok. 30-45 stopni w kierunku lądu tworząc tzw. „skrzydełko zabezpieczające” umocnienie brzegowe.

5) Wyrównanie terenu uszkodzonej skarpy i montaż geosyntetyku (uzupełnienie kruszywem typu żwir/pospółka wraz z zagęszczeniem mechanicznym w osłonie – dół, boki, góra z geotkaniny - zakłady min. 0,5 m szpilowane do gruntu)

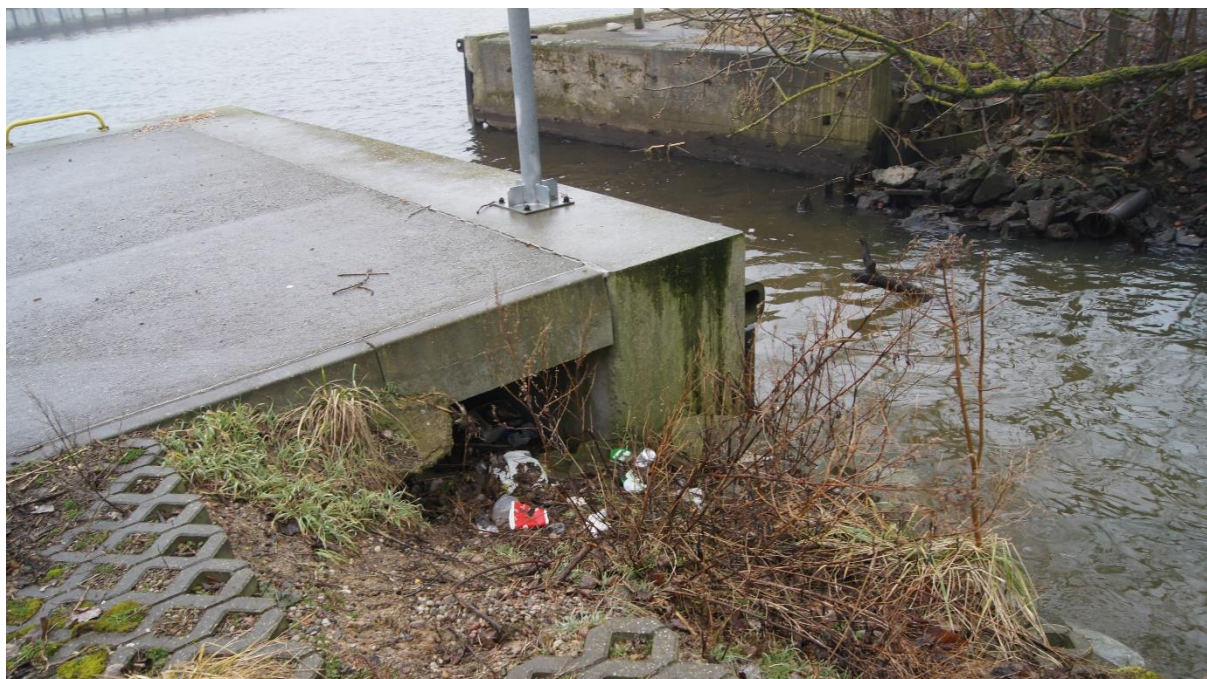
W chwili obecnej miejscowo podbudowa nawierzchni Nabrzeża Parkowego wraz z okładziną przylegającej skarpy ziemnej na styku końca nabrzeża i cieką wodnego wpływającego od wschodu do rzeki Wieprza uległa zniszczeniu.

Fotografia powyżej : Widok na uszkodzone zakończenie Nabrzeża Parkowego na styku z ciekim wodnym wpływającym od wschodu do Kanału (rzeka Wieprza)

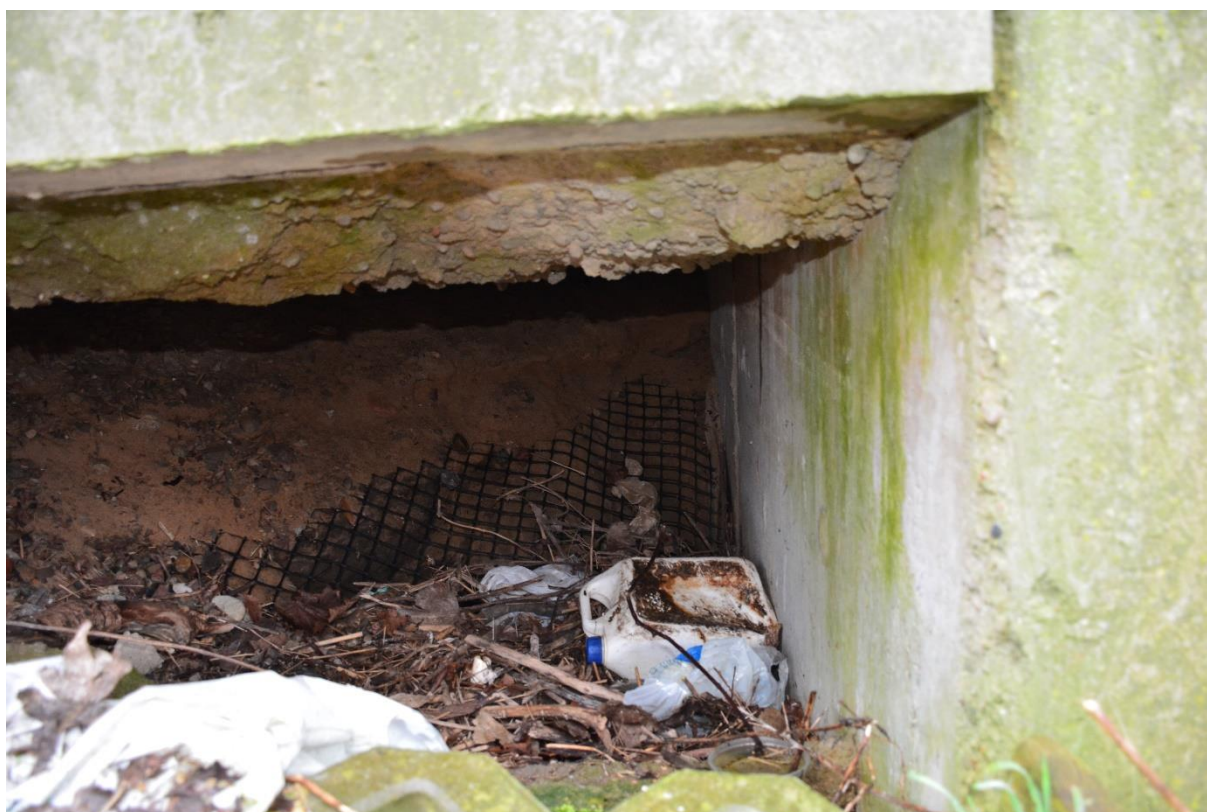
- ok. 1,50 m – szerokość liczona po spodniej krawędzi krawężnika drogowego
- ok. 0,70 m – wysokość liczona po odlądowej pionowej krawędzi oczepu – na drugim końcu maleje do zera
- ok. 1,90 m – maksymalna głębokość.

Fotografia powyżej : Widok na wnękę – „jamę” powstałą na skutek zniszczenia okładziny skarpy i wypłukania podbudowy nawierzchni Nabrzeża Parkowego (część 1).

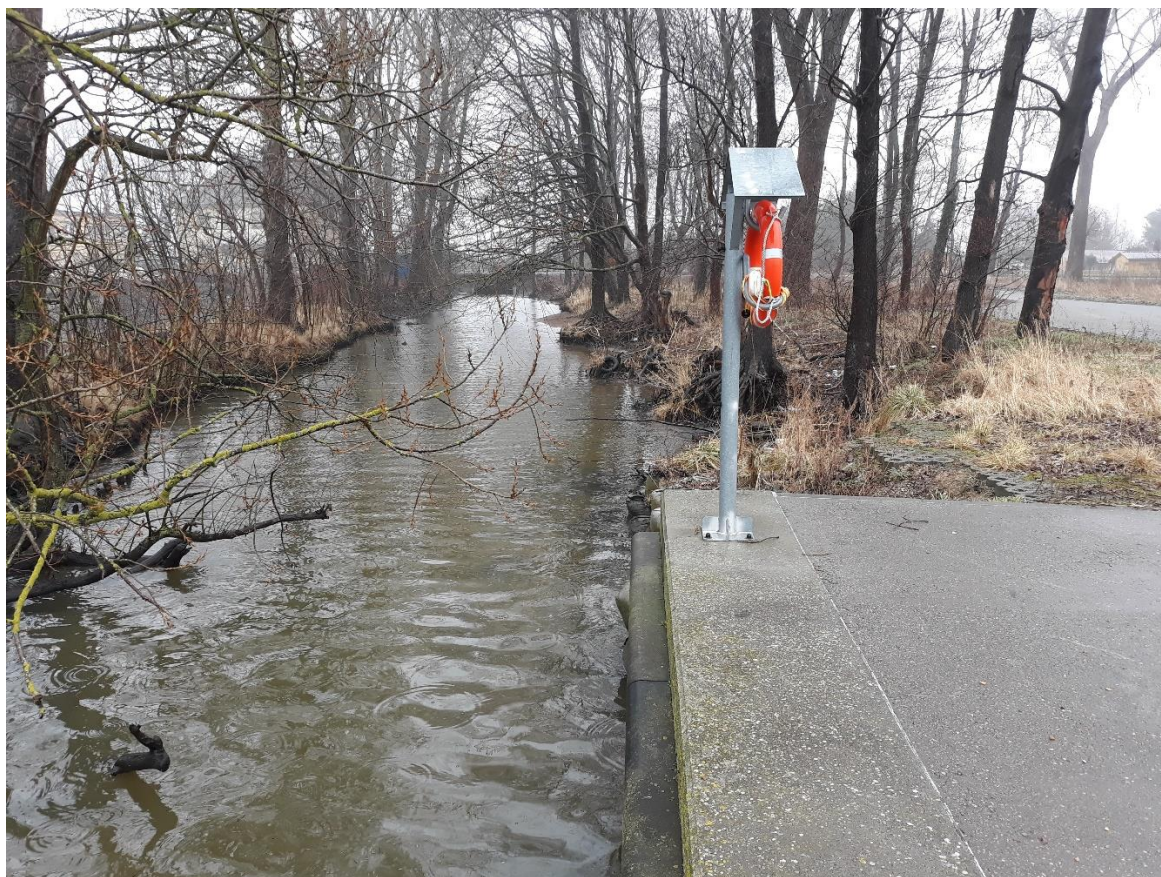
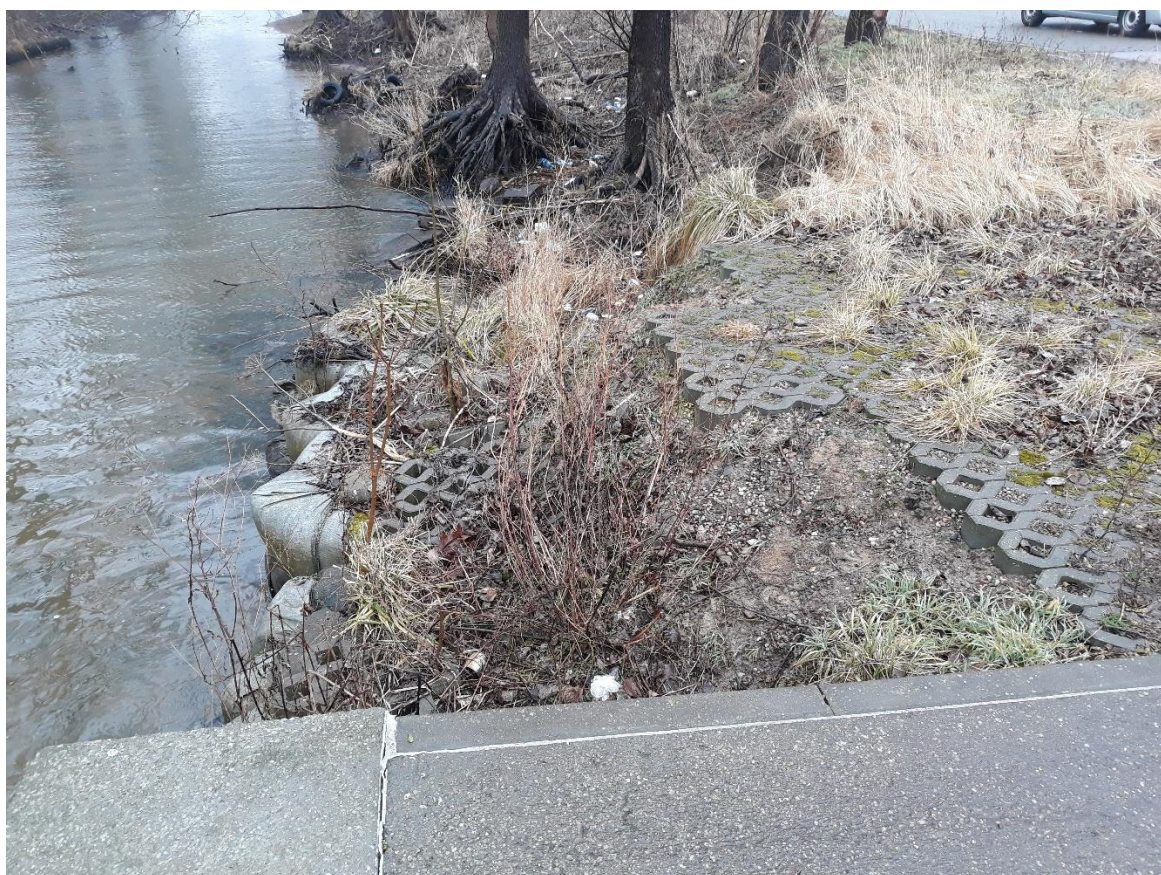
Fotografia powyżej i poniżej : Widok na oczepek żelbetowy na przedłużeniu którego należy od nowa ułożyć umocnienie z geokontenerów (część 1)

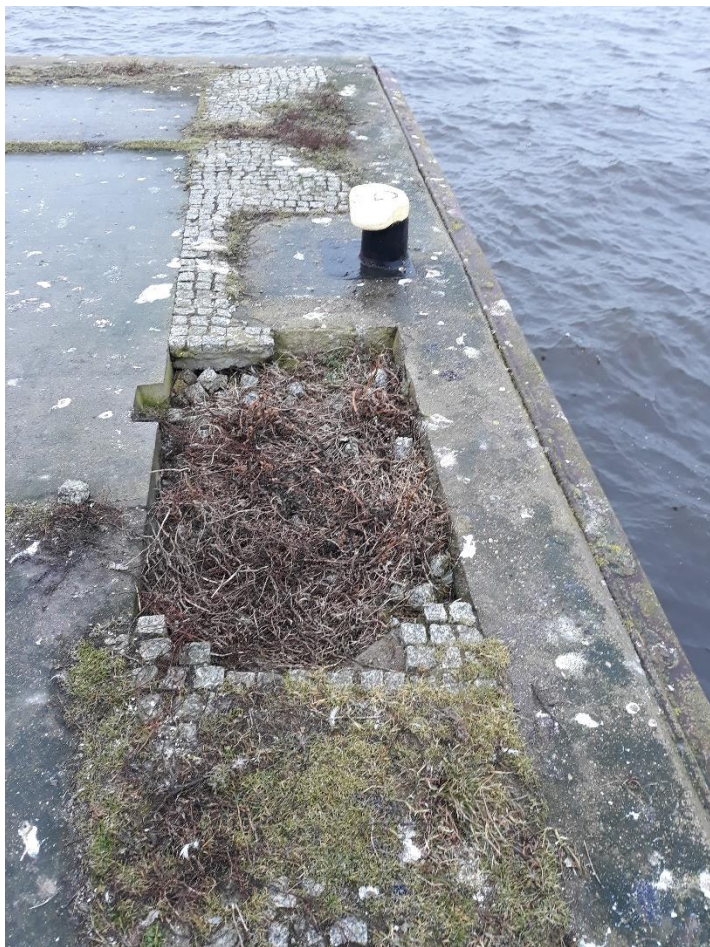
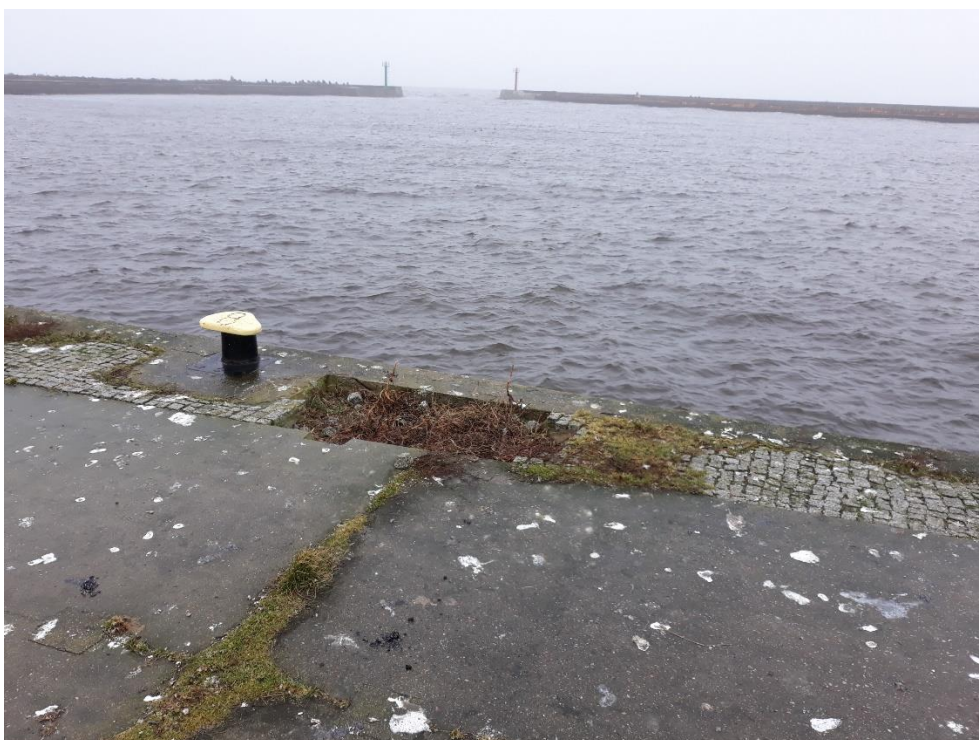
Na końcu Nabrzeża Postojowego występuje miejscowy brak w nawierzchni o wymiarach w rzucie ok. 1,50 x 0,80 m (1,2 m²) z kostki granitowej o bokach ok. 6 x 6 x 6 cm.

Brak jest także podbudowy. Widoczna geotkanina wystająca spod płyt drogowych.

Fotografia powyżej i poniżej : Widok na miejscowy brak nawierzchni Nabrzeża Postojowego do uzupełnienia wraz z podbudową (część II)

- 1) Oczyszczenie z resztek podbudowy i innych zanieczyszczeń
- 2) Ułożenie na geotkaninie podbudowy z betonu C 16/20 min. gr. 10 cm
- 3) Ułożenie kostki granitowej gr. 6 cm wraz z wypełnieniem wneki na „ucho montażowe” sąsiedniej płyty drogowej
